无法的UCCX 10.5(1)应用SU1在一个新本地安装的补丁程序

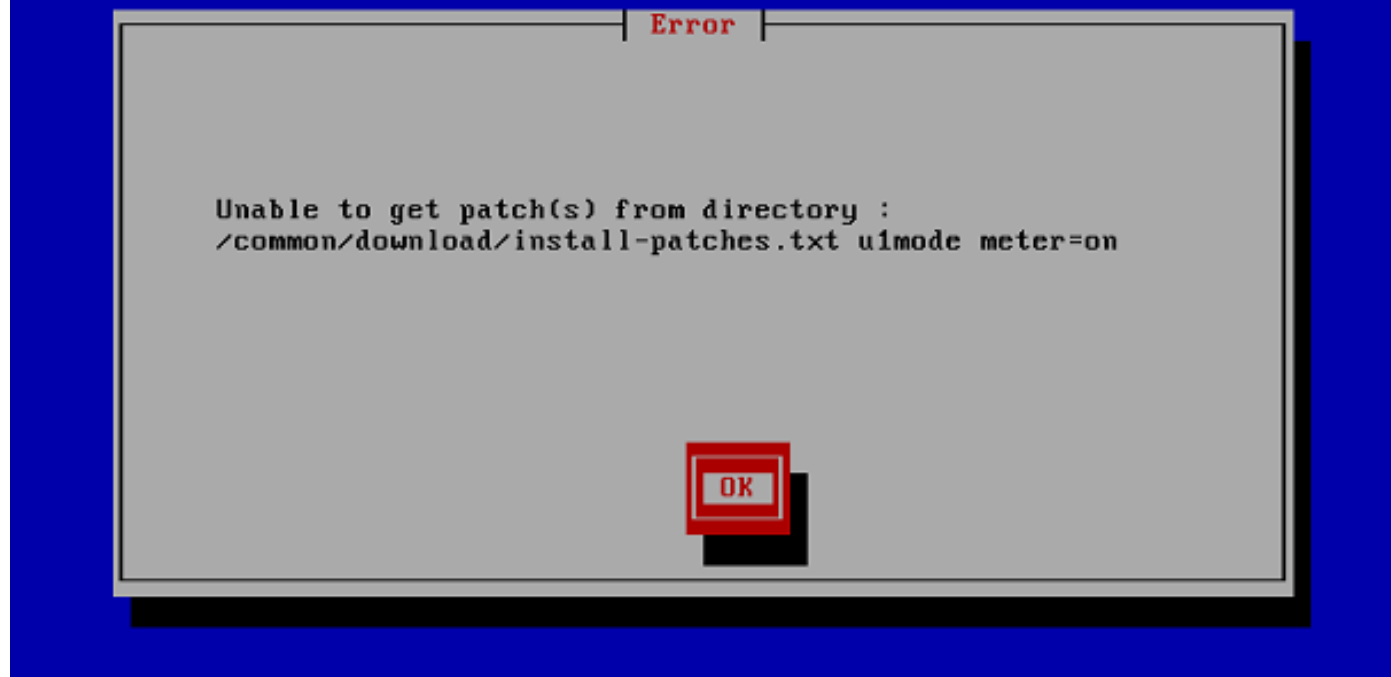
如果选择地方选择权为了应用UCCX版本10.5(1)的SU1补丁程序在一个新安装，安装遇到错误如显示这里：

```
Unable to get patch(s) from directory :  
/common/download/install-patches.txt ulmode meter=on
```

此错误表明您遇到Cisco Bug ID [CSCuq99141](#)。

对于UCCX版本10.5(1)的成功的新安装与SU1补丁程序的，您必须选择SFTP或FTP选项。
