排除UCCX精良驳船在功能问题故障

TAC

文档ID118968

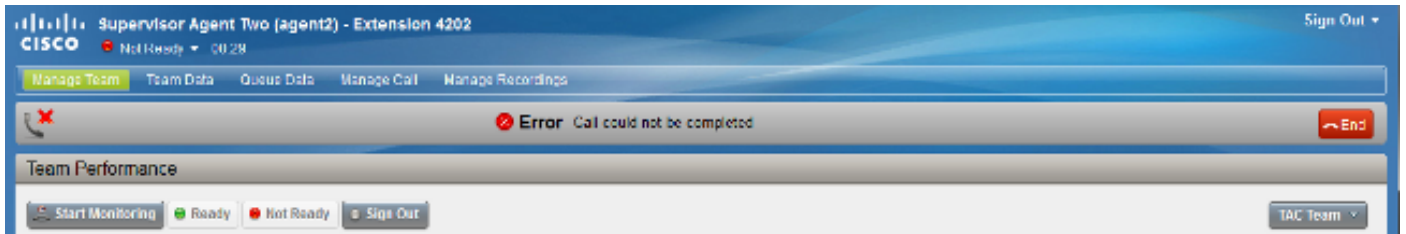
当Supervisor点击**驳船在时**，有几秒钟延迟在Supervisor精良会话的，跟随由此错误信息：

此问题经常出现，当代理程序设备立即找不到在尝试对会议到呼叫的拨号计划的单个匹配Supervisor目录号(DN)的时。例如，如果Supervisor DN是4202和更长的潜在的匹配存在于代理程序DN搜索的分区(例如42022或4202X)，座席电话不尝试连接到Supervisor电话，直到交叉超时到期。那时，精良Supervisor暂停由于呼叫的延长的等待时间从座席电话并且显示**错误—呼叫不可能是全部**的消息。

为了解决此问题，请保证Supervisor Dns触发唯一匹配，当Supervisor DN的前一数字进入座席电话时。
