# 排除CAD和精良桌面洛金问题故障与JTAPI错误有关

当桌面登录失效由于Java Telephony API (JTAPI)问题时，本文描述可能的原因和他们的解决方法。

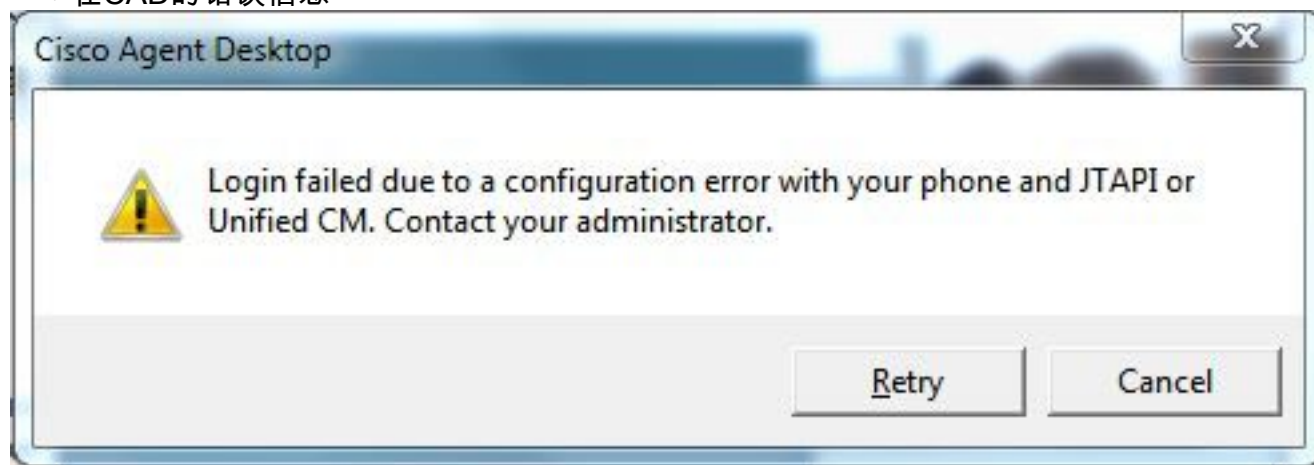
- 在CAD的错误信息

被看到的错误信息，当您记录到Cisco代理桌面(CAD)和精良时如这些镜像所显示，是。

这些是遇到在CAD/Finesse的桌面登录期间，并且有此的多个原因的多数常见错误。

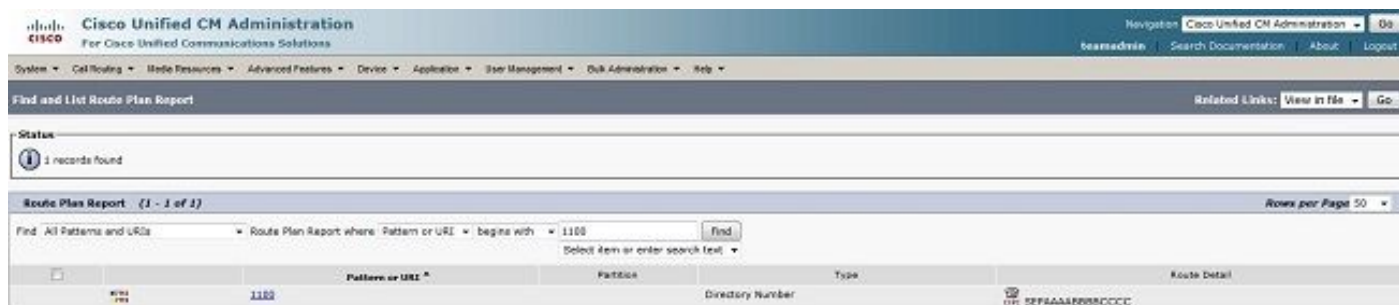
IPCC扩展名不能是共享线路。

您能检查CUCM通过连接呼叫路由>路由计划报告。保证IPCC扩展名是唯一。不应该有DN的其他实例如在此镜像中看到。
