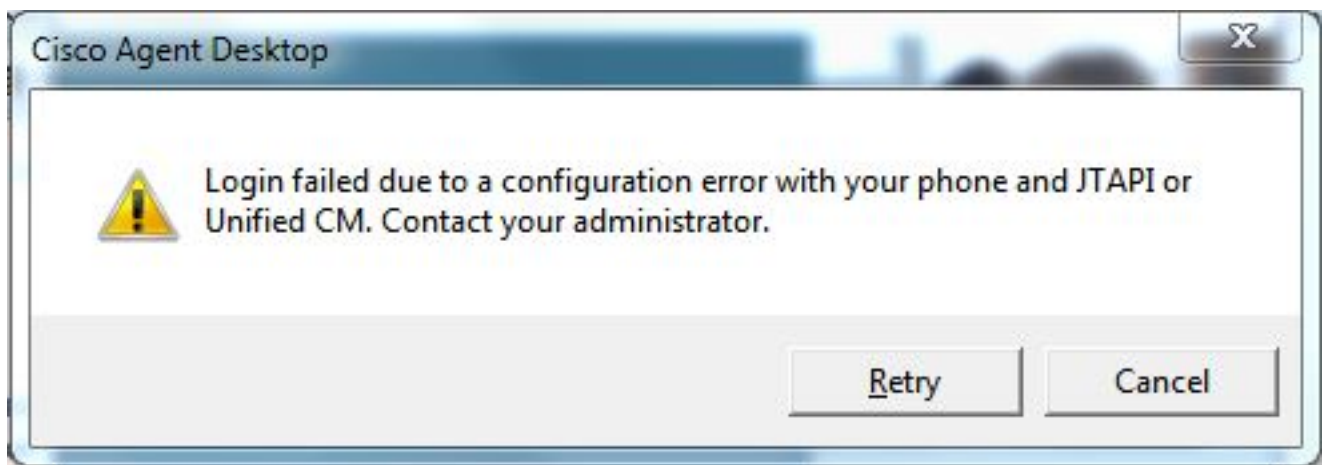
这些错误消息被看到，当登录Cisco代理桌面(CAD)和精良，如这些镜像所显示时。

这些是遇到在CAD/Finesse的桌面登录期间，并且有此的多个原因的多数常见错误。
