排除在CVP OAMP服务器和CVP呼叫服务器之间的连通性问题故障

本文描述如何用CVP呼叫服务器排除在Cisco语音门户(CVP)操作控制台(OAMP)服务器之间的连通性问题故障。

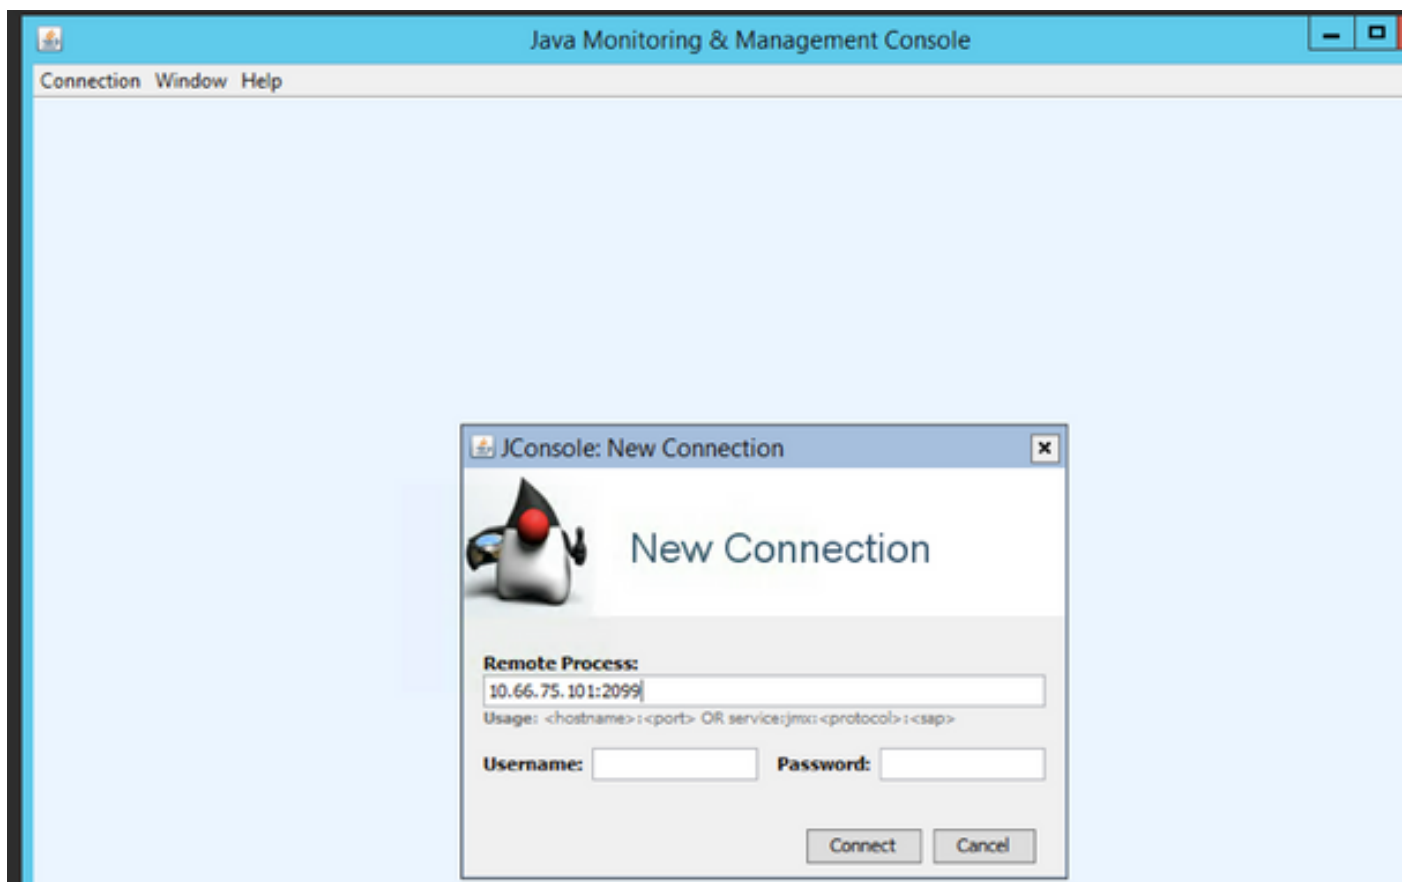
请使用jconsole测试连接(C:\Cisco\CVP\jre\bin\jconsole.exe)：

如果测试失败与发生故障的此错误信息“连接：重试次数？”，必须检查这两个端口：

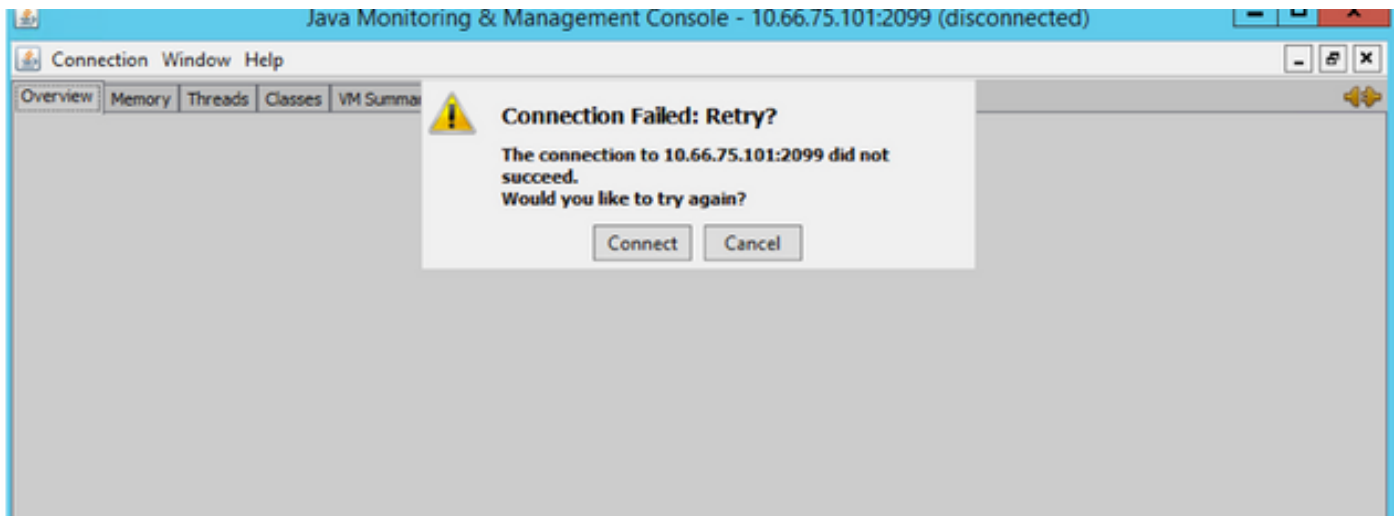
1. 端口号2099
2. rmi随机端口。(在我们的测试平台OS分配端口号1042)。

这是错误信息，当端口1042被阻拦时：

因此，当其他统一的CVP组件驻留在防火墙里面时，随机端口，CVP操作控制台服务器不可能配置在防火墙外面。

为了查找rmi随机数，请使用这些步骤：

Step1. 请使用2099年看到PID编号。

Step 2. 请使用PID编号发现使用的所有端口。

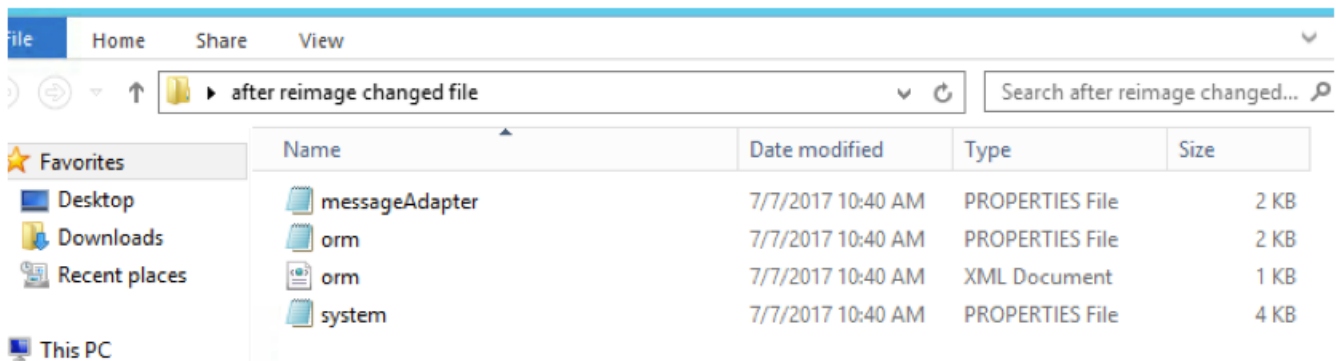
在重新镜像进程以后，更改四个文件：

- messageAdapter.properties
- orm.properties
- orm.xml
- system.properties

这是这四个文件的更改：

- 在前面的部分被添加的messageAdapter.properties中，插件被删除
- 在orm.properties中，**去除**orm.controller.adapterName =CVPCTL3
- 在orm.xml中，在前面的部分添加的所有子系统被删除

- 在system.propeties中，子系统在前面的部分被添加了被删除

如果点击保存和配置从OAMP页，CVP呼叫服务器不是更新的，因为OAMP在使用中与消息总线ID与呼叫服务器仍然联络，但是呼叫服务器没有这样消息总线信息。
