UXM/BTM BIP-8 Code 错误

本文讨论UXM/BTM BIP-8代码错误。

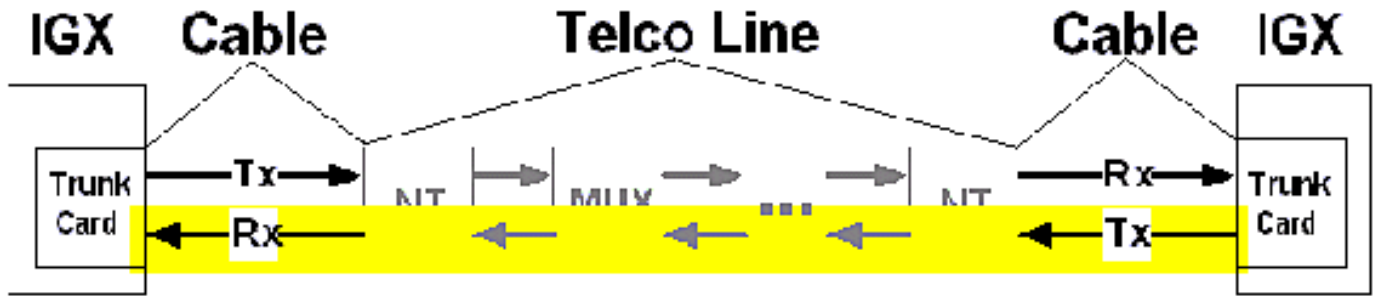
BIP-8 Code Errs (on T3 with PLCP)

设备错误的可能的位置用黄色表示。

1. 发出dsprkrs命令验证Trunk是活跃的。如果中继线编号在dsprkrs屏幕没有显示，Trunk不是活跃的。为了启动Trunk，请发出dsprkrs命令。
2. 检查在本地BTM背卡和下一台设备之间的接线上行。一般，上行下一台设备是本地网络终端(NT)。留给本地接线被连接到BTM背卡，但是从NT去除它。回送电缆回到本地BTM背卡用适当的BNC连接器。作为选择，请放置本地NT到一个金属线圈往本地客户端前置设备(CPE)。在本例中，本地CPE是本地BTM。如果在dsprkrs的中继线状态变成Clear-OK，并且dsprkerrs适当地不再显示递增错误、本地电缆和BTM卡集工作。进行对第3步。发出clrtrkerrs和dsprkerrs命令。几分钟监控dsprkerrs。如果中继线状态不变成Clear-OK或，如果错误继续增加，请继续第2步。
3. 检查本地硬件。循环在BTM背卡连接器上的电缆。如果在dsprkrs的中继线状态变成Clear-OK，并且，如果dsprkerrs不显示递增错误，BTM卡集适当地运作。替换接线。等待久至少十秒比在cnfrkparm的Red Alm Out计时器设置，在您继续前。
4. 检查在远程BTM背卡和下一台设备之间的接线上行。一般，这是远程NT。留给远程接线被连接到BTM背卡，但是从远程NT取消它。回送电缆回到有一个适当的BNC电缆的远程BTM背卡。作为选择，请放置远程NT到一个金属线圈往远程CPE。在本例中，远程CPE是远程BTM。如果在远程中继的dsprkerrs适当地不再显示递增错误、远程电缆和BTM卡集工作。监控程序dsprkerrs为至少五分钟，在您进行对第5步前。

5. 配置Telco循环的远程NT。这要求使用一个适当的BNC电缆的一个电缆循环。如果测试设备不是可用的，请发出**dsprkerrs**命令在本地IGX并且证实递增错误是否出现。如果进一步中继线错误没有计数，电信公司线路正常运转。去除远程NT Telco循环并且恢复Trunk服务。发出**dsprkerrs**命令在本地IGX并且证实错误是否继续增加。如果BIP-8错误仍然存在，请进行对第6步。
6. 确定信号强度是满足的，并且最大线长未被超出。发出**cnftrk**命令配置。
7. 请求您的Telco测试线路。
