BTM C-bit Parity 错误

此错误适用于IGX宽带Trunk模块(BTM)用T3背卡。

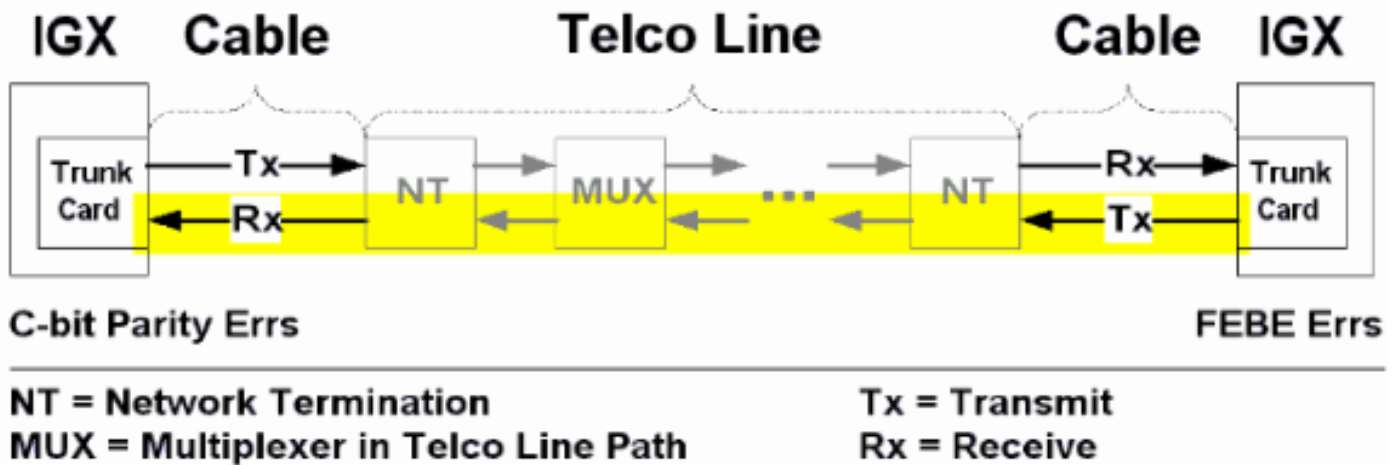
21.gif

设备错误的可能的位置在黄色显示：
