BTM P-bit Parity 错误

本文讨论宽带Trunk模块(BTM)奇偶校验位(P位)错误并且提供步骤排除此错误信息故障。

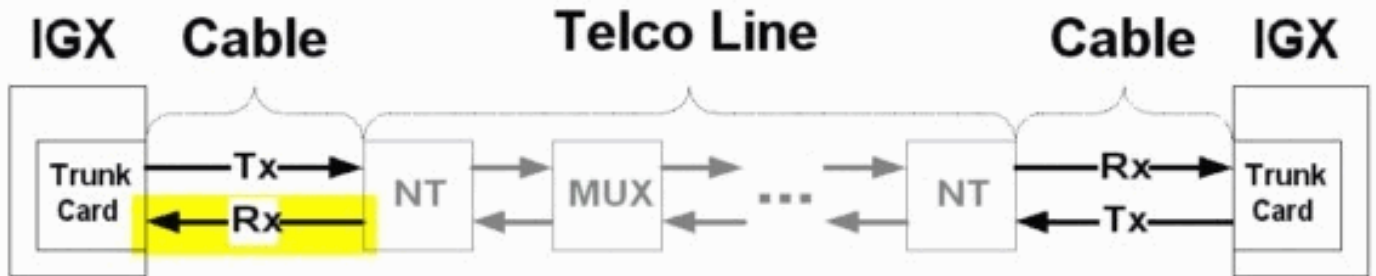
P位奇偶校验犯错

设备错误的可能的位置在此图表中用黄色表示：

- NT —网络终端
- MUX —在电信公司线路路径的复用器。
- Rx —接受
- Tx —传输

1. 发出**dsptrks**命令验证Trunk是活跃的。如果中继线编号在**dsptrks**命令输出中没有显示，则Trunk不是活跃的。要启动Trunk，请发出**uptrk**命令。
2. 检查在BTM和下一台设备之间的接线上行。一般，上行下一台设备是本地网络终端(NT)。留给本地接线被连接到BTM接口卡，但是从NT去除它。使用适当的BNC连接器，请连接transmit (TX)连接器到开放电缆的接受(Rx)连接器，回送它回到本地BTM接口卡。或者，请放置本地NT到金属线圈往客户端前置设备(CPE)的本地中继模块。在本例中，CPE是Cisco IGX BTM接口卡。如果中继线状态在**dsptrks**命令输出中变成clear-OK并且**dsptrkerrs**命令不再显示递增错误，则电缆和本地中继模块适当地运作。在您进行对第3.步前，几分钟请监控输出的**dsptrkerrs**命令。如果中继线状态不变成clear-OK或，如果**dsptrkerrs**命令继续显示递增错误，然后请重复第2.步。
3. 放置在连接器上的一个环回电缆在BTM的接口卡，检查本地硬件。如果中继线状态在**dsptrks**命令更改的输出对clear-OK和**dsptrkerrs**命令输出中不再显示递增错误，则BTM和接口卡适当地运作。比在**cnftrkparm**命令的计时器设置至少十秒更久等待验证中继线状态更改。替换接线并且验证**dsptrkerrs**命令输出是否不再显示递增错误。
4. 检查本地NT。如果NT是Telco属性，请求Telco测试它。
