排除故障“重复IP地址0.0.0.0”错误消息

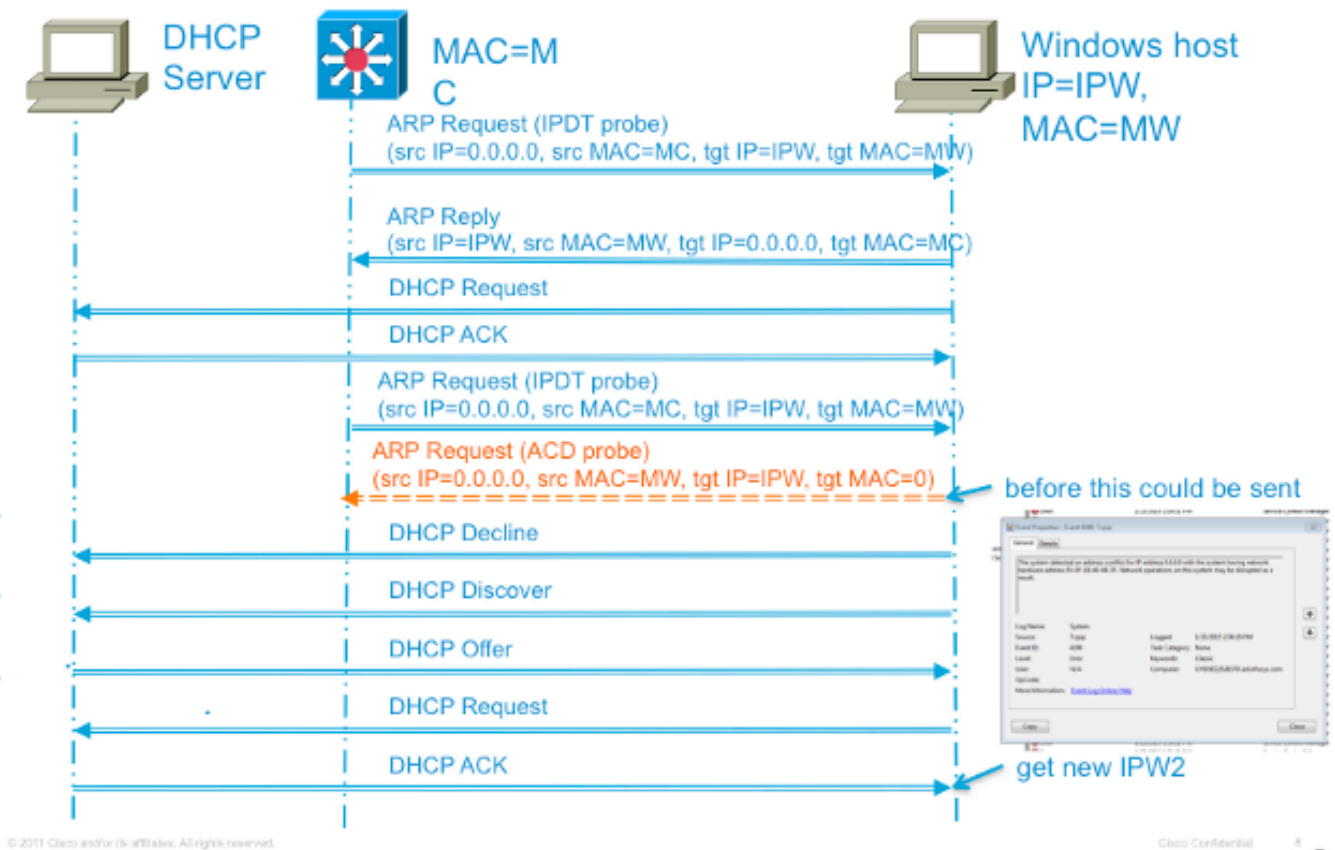
Failing Sequence Packet Flow

如果交换机派出客户端的一台ARP探测器，当Microsoft Windows PC是在其重复地址检测相位时，则Microsoft Windows检测探测器作为重复IP地址并且提交消息重复IP地址在0.0.0.0的网络被找到。PC不得到地址，并且用户必须手工发布/更新地址，断开并且重新连接对网络或者重新启动PC为了获得网络访问。

这是失败的数据包序列的示例：

- 使用为了防止此问题的多数有效方法将配置交换机，以便发送非RFC兼容ARP探测器从在PC驻留的VLAN的Switch Virtual Interface (SVI)来源探测器。如果SVI为VLAN配置，并且跟随两命令的之一使用，则在IPDT探测器的发送方IP地址不会是0.0.0.0。因此，肯定的是重复IP地址错误不会出现。

- 使用为了在问题附近工作的主要的非SVI替代方案是延迟从交换机的探测器，以便Microsoft Windows有时间完成重复IP地址检测。这是仅有效在接入端口和联结方案。输入此命令为了延迟探测器：
