## 简介

本文描述遇到的问题，当**重复IP地址0.0.0.0**错误消息由运行Microsoft Windows Vista及以后版本的客户端时接收。使用为了解决和排除故障问题的方法也描述。

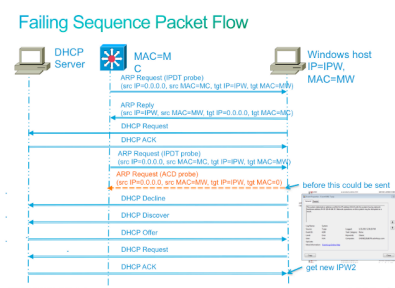
如果交换机派出客户端的一台ARP探测器，当Microsoft Windows PC是在其重复地址检测相位时，则Microsoft Windows检测探测器作为重复IP地址并且提交消息重复IP地址在0.0.0.0的网络被找到。PC不得到地址，并且用户必须手工发布/更新地址，断开并且重新连接对网络或者重新启动PC为了获得网络访问。

这是失败的数据包序列的示例：

- 使用为了防止此问题的多数有效方法将配置交换机，以便发送非RFC兼容ARP探测器从在PC驻留的VLAN的Switch Virtual Interface (SVI)来源探测器。如果SVI为VLAN配置，并且跟随两命令的之一使用，则在IPDT探测器的发送方IP地址不会是0.0.0.0。因此，肯定的是重复IP地址错误不会出现。

- 使用为了在问题附近工作的主要的非SVI替代方案是延迟从交换机的探测器，以便Microsoft Windows有时间完成重复IP地址检测。这是仅有效在接入端口和联结方案。输入此命令为了延迟探测器：
