# 排除Catalyst 8500双链路故障场景中的EIGRP收敛时间故障

本文档介绍在Catalyst 8500双链路故障场景下对EIGRP收敛时间的分析和处理。

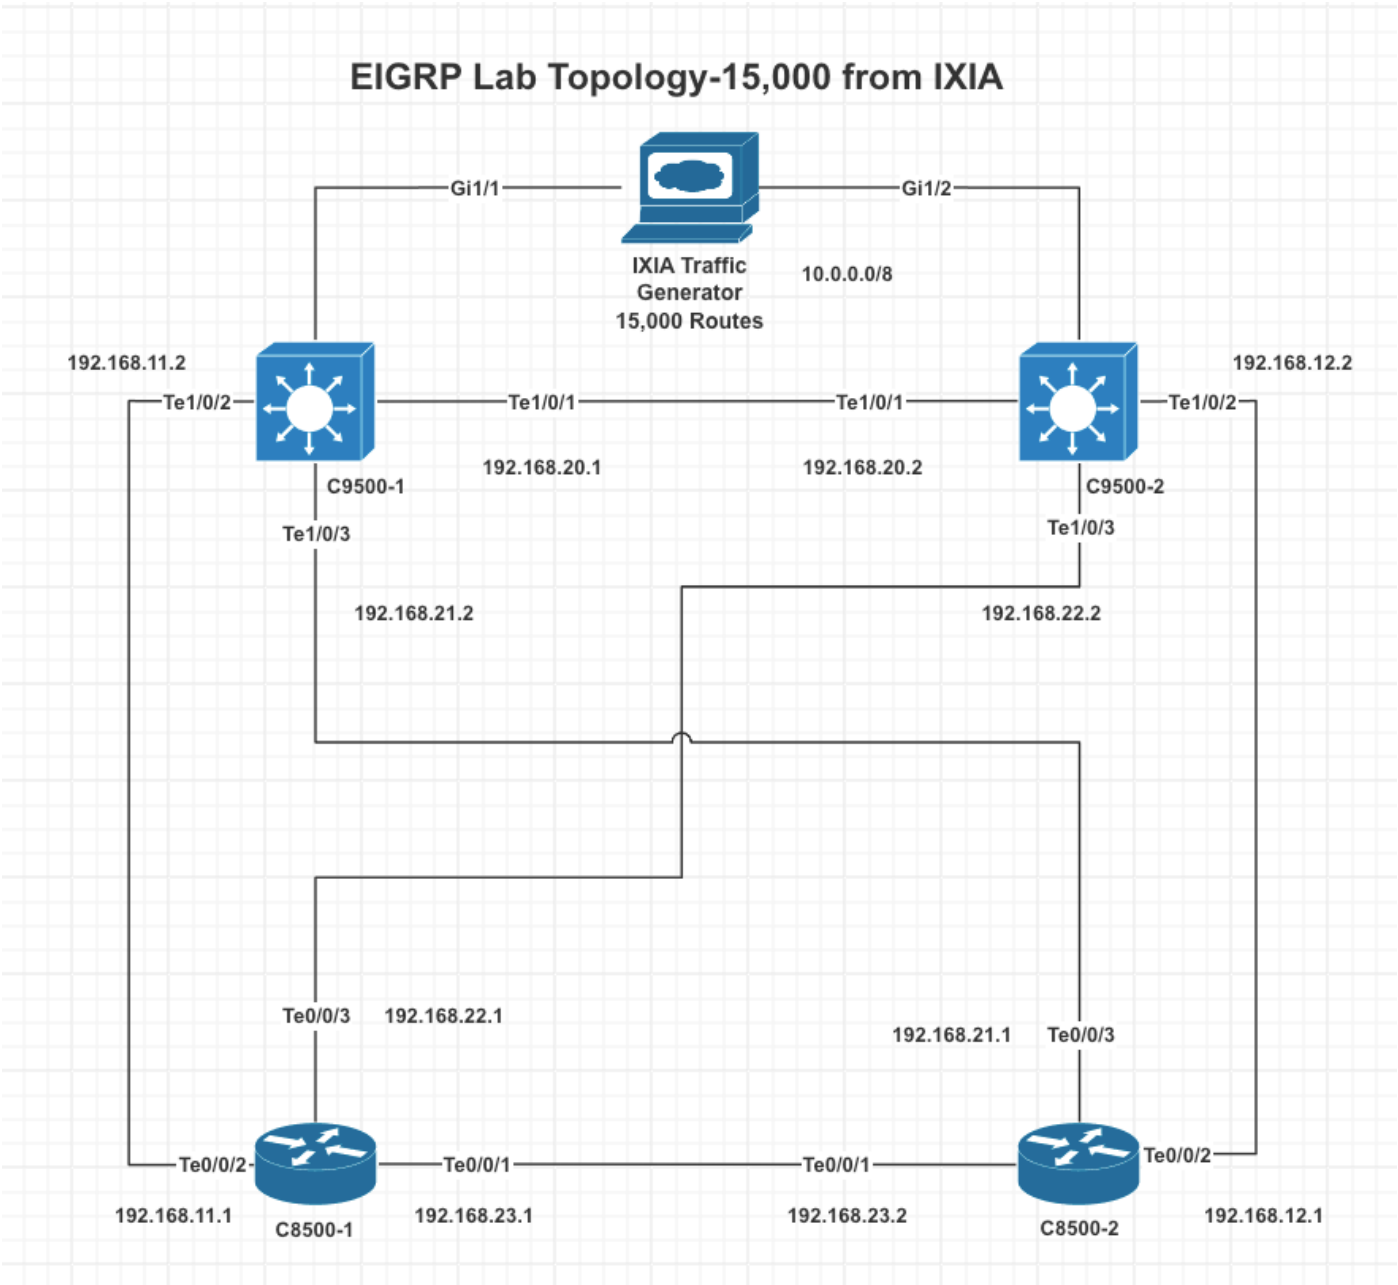
## 拓扑

问题行为：在同时管理性关闭两个EIGRP接口后，仍可在路由表中短期观察到与这些接口关联的一条路由。预计在两个接口都关闭后，通过两个故障接口获知的所有路由都将立即消失。

IXIA流量生成器向EIGRP域通告15,000条路由，以模拟生产规模的路由环境。
