# 排除Cisco Catalyst交换机上的MAC摆动/环路故障

本文档介绍如何对Cisco Catalyst交换机上的MAC摆动/环路进行故障排除。

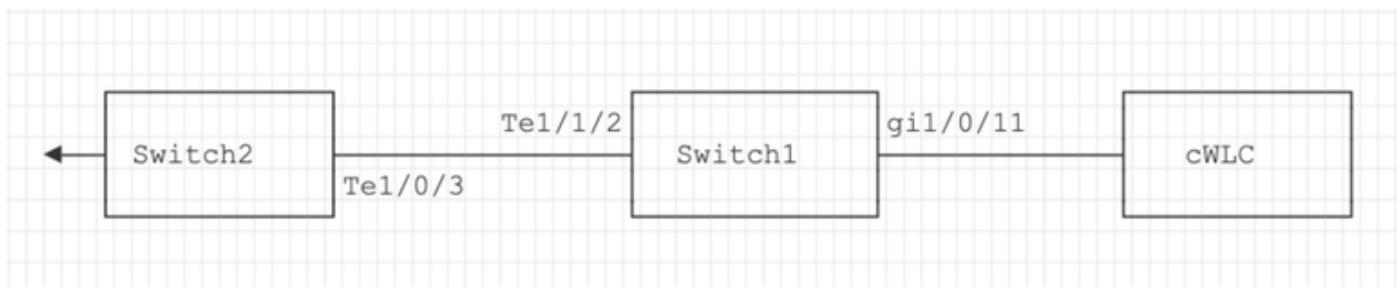
### 拓扑

eWLC控制器与网关的连接丢失，丢包阻止AP加入控制器。

在连接到eWLC的交换机（交换机1）上识别出MAC抖动。

经验证交换机2的虚拟路由器冗余协议(VRRP)ID与eWLC相同，导致VRRP生成相同的虚拟MAC。

更改WLC上的VRRP实例后，问题得到解决，该问题导致交换机上出现重复的MAC，导致与网关的连接中断和丢包，从而阻止AP加入控制器。

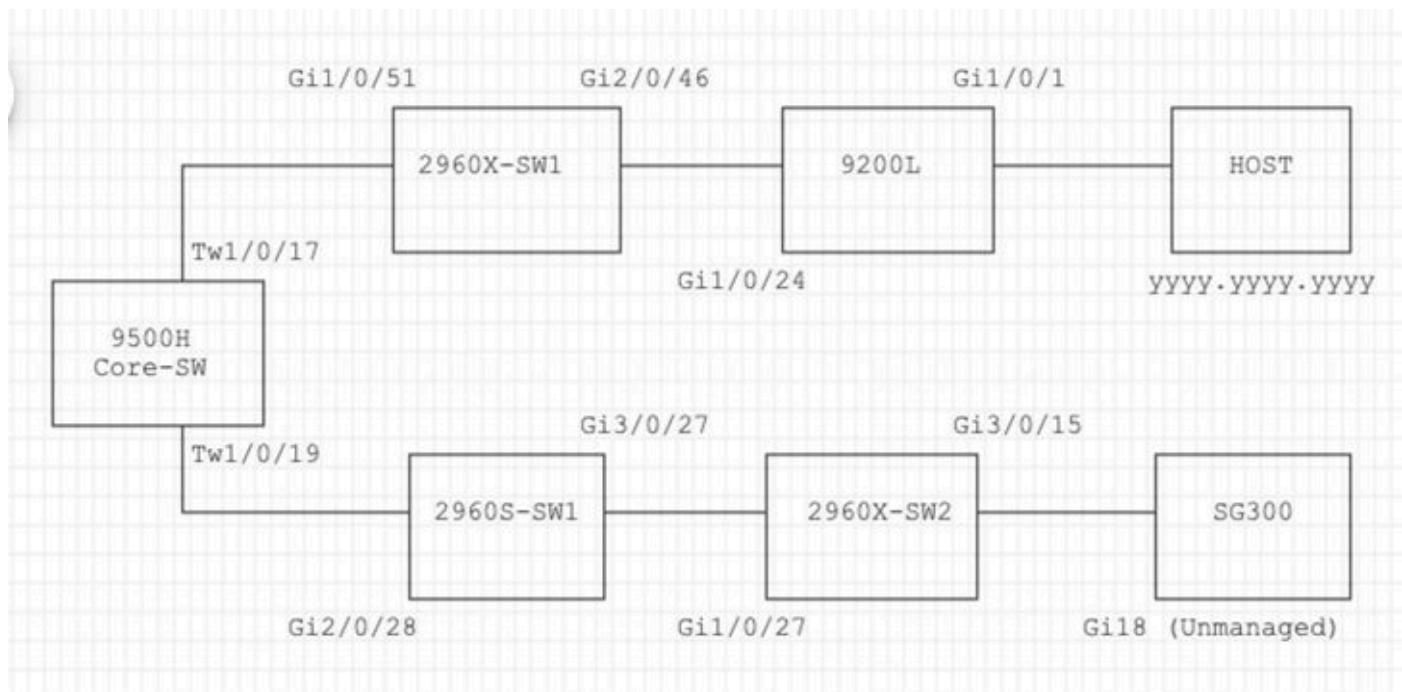
### 拓扑

有些服务器无法访问，或遇到严重延迟/丢弃。

1. 注意到核心交换机上发生了MAC抖动。

由于连接到网络的SG300（非托管）交换机，出现MAC摆动。

通过关闭连接到非托管交换机SG300的端口解决了MAC抖动问题。
