前言：

本文在CTC (Cisco传输控制器)的光学旁边电源监听描述未使用波形问题监控，当我们在ONS15454设备时使用80-WXC卡。

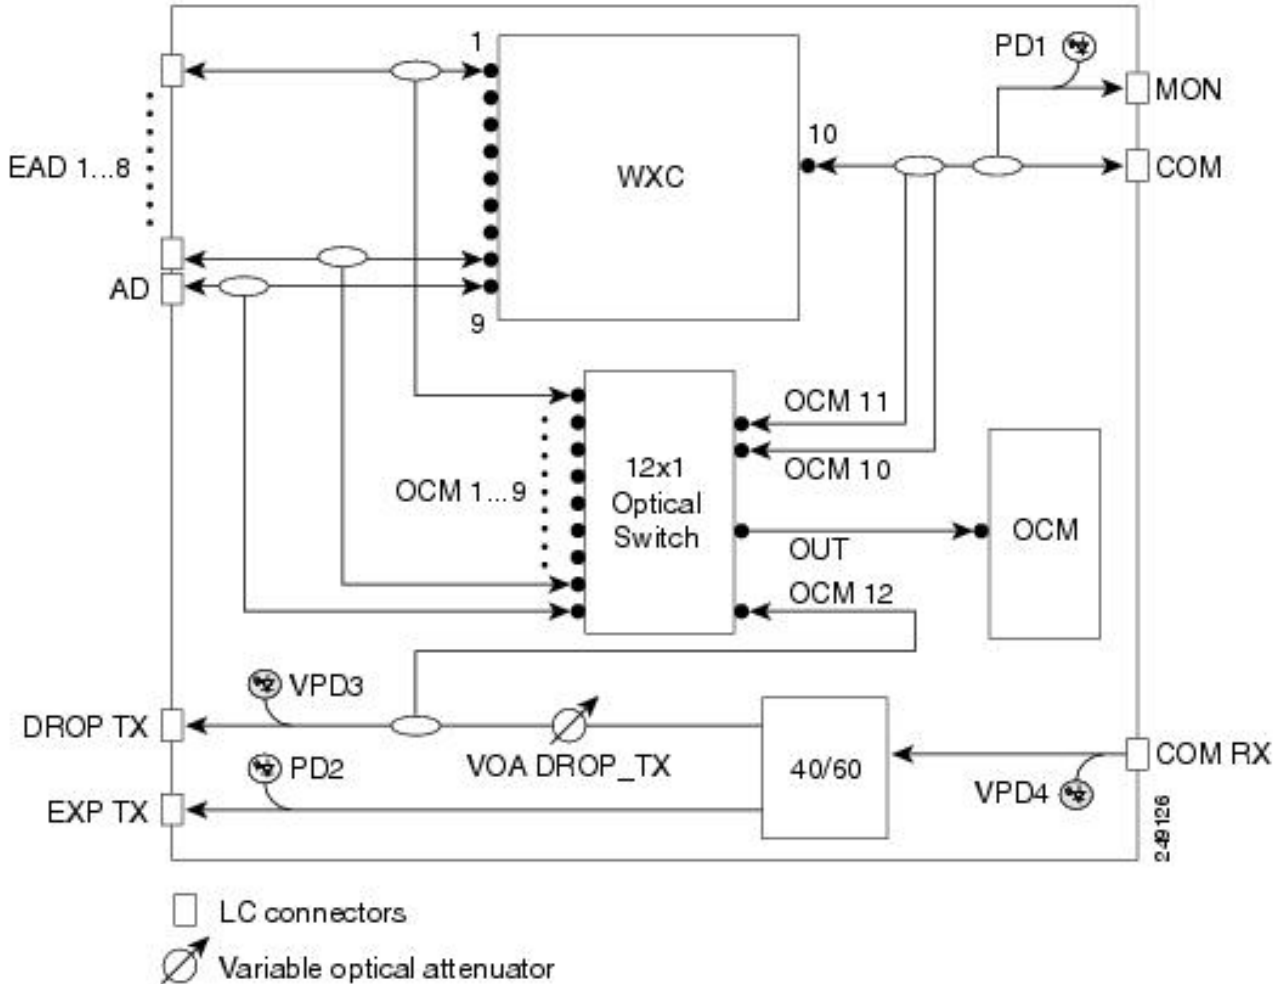
Fig-2

我们对节点观察了假波形(27，30，33，35，37，40和41)在CTC的旁边电源监听。如下所示在Fig-1：

-有在Fig-1显示的许多波长特别地33，35，37 & 40。

-这些是存在，但是不是" In Service "的波长，请注意这里80-WXC也用于设置在双向模式，并且没有光功率在这些鬼魂波长的ADD-RX。

-对于这些鬼魂信道(ASE)，电路创建，但是来源没有连接对MD40s。

与80-WXC的节点;鬼魂电源说明在“IN”红色部分在上述图表中报告。

产品开发者识别它作为新的defect-CSCur20915。
