10000 ESR PRE2奇偶错误故障树

本文解释Cisco 10000 Series Edge Services Router的步骤排除故障和查出(ESR)组件与性能路由引擎(PRE2)失败，当您识别各种各样的奇偶错误信息时。

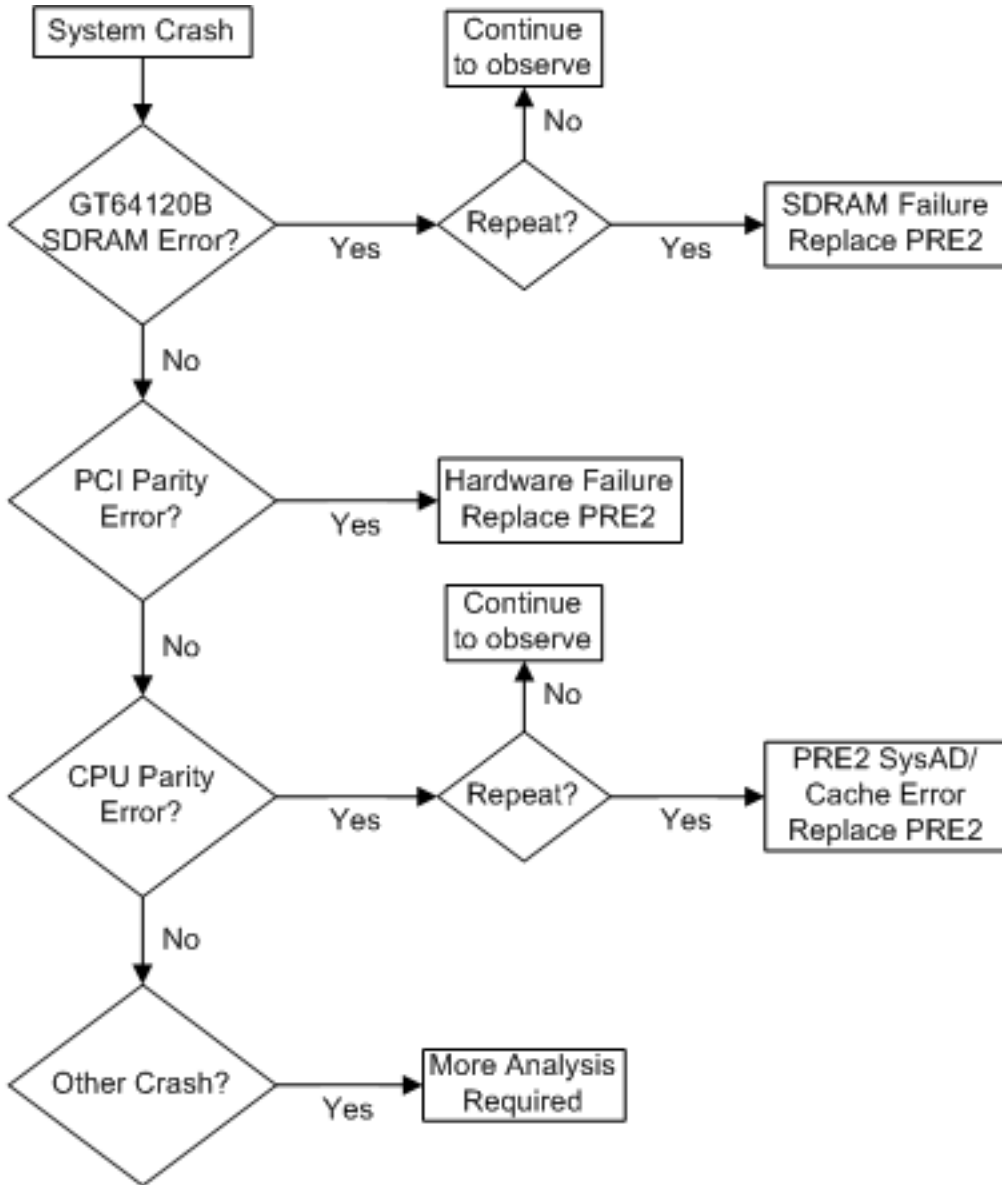
Cisco 10000系列ESR PRE2包括两个电路卡：路由处理器(RP)和转发处理器(FP)。下面流程图可帮助您确定ESR PRE2的哪个组件对在路由处理器的奇偶校验或纠错码(ECC)错误信息负责。

Note: 在奇偶校验或ECC错误事件期间，获取并且记录show tech-support命令output和控制台日志，并且收集所有[Crash信息](#)和pxf_crashinfo文件。

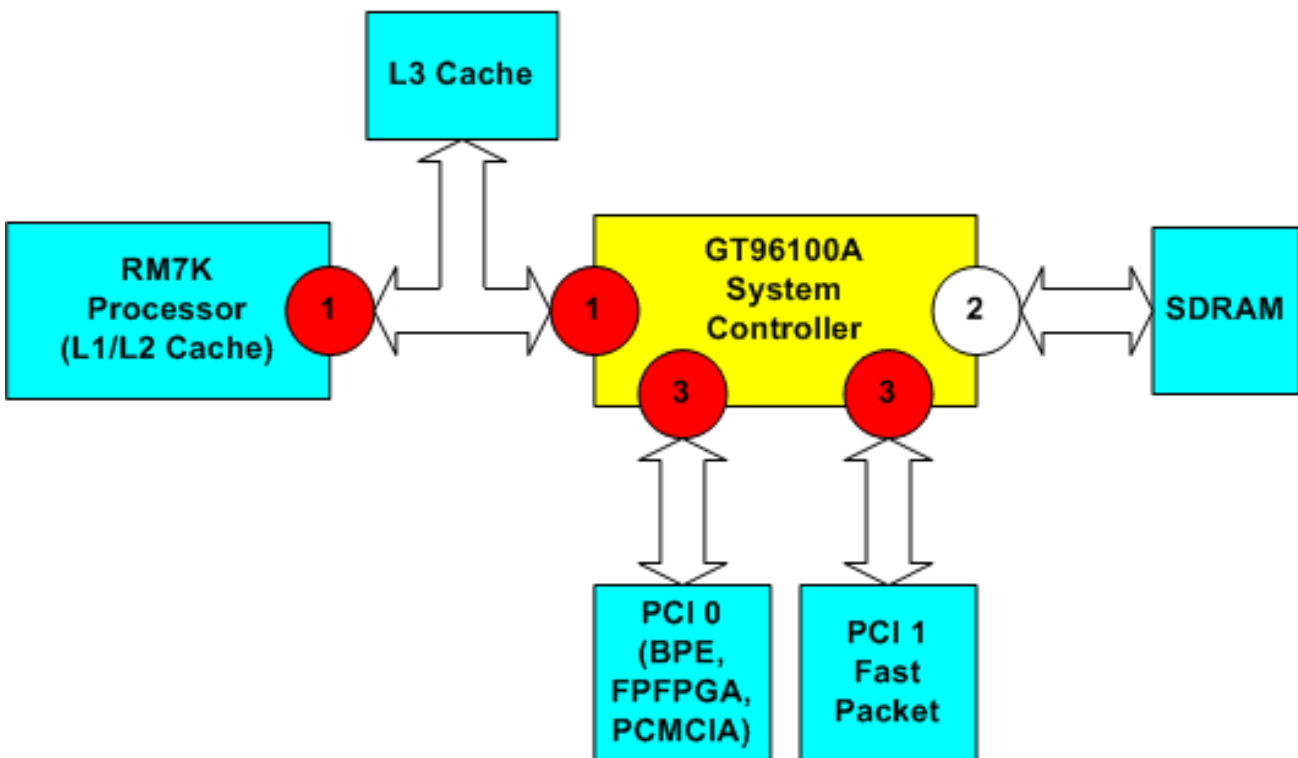
以下图表描述能经历奇偶校验或ECC错误PRE2 RP体系结构的部分。

The **red** circles indicate paths where the PRE2 will detect parity.
 The white circle indicates the path where single-bit errors will be detected and corrected.

- 1** CPU Parity Error (Cache, Bus Exception)
- 2** SDRAM Correct single-bit errors (SBEs) OR Detect multi-bit errors (MBEs)
- 3** PCI Parity Error

PRE2 RP使用一位错误(SBE)更正和多位错误(MBE)检测ECC对共享内存(SDRAM)。自动地更正在SDRAM的一SBE，并且系统继续运行作为正常。

在SDRAM的MBE是一个致命事件，造成一个缓存错误异常或总线错误生成。内存的在系统的其余和BUS使用一位奇偶校验检测。在1的SBEs和3在以上图表是致命的并且造成路由器重置。

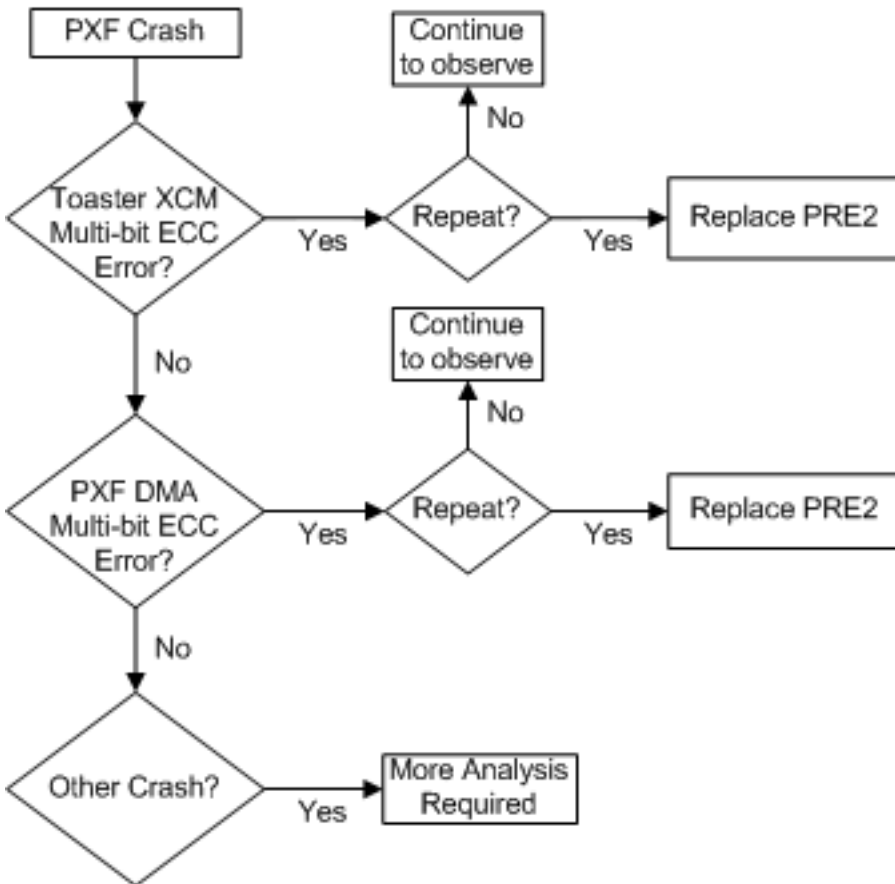
以下图表帮助您确定Cisco 10000系列ESR PRE2 FP的哪个组件对ECC错误信息负责：
