FMC自动LSP更新"；无法下载新的资产"

问题

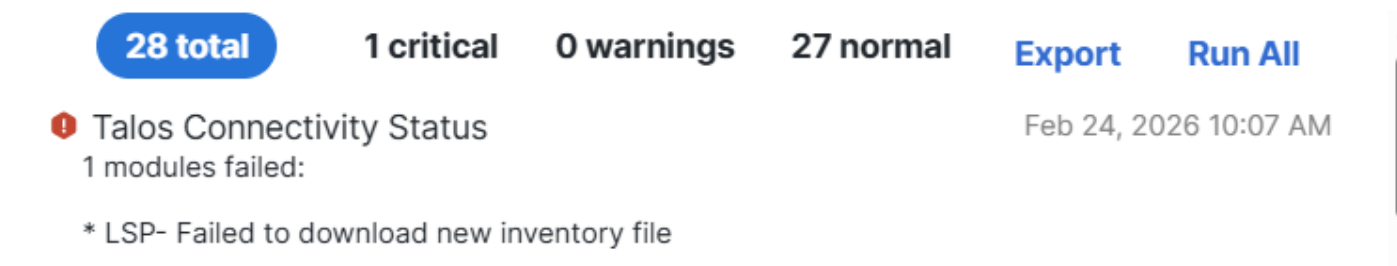
警报示例

Cisco FMC上的自动轻型安全包(LSP)更新失败。LSP更新不再自动安装，而手动LSP安装继续正常工作。VDB更新和Snort规则更新仍通过自动进程正常运行。

The screenshot displays a summary of alerts with the following counts: 28 total, 1 critical, 0 warnings, and 27 normal. Action buttons for 'Export' and 'Run All' are visible. The main alert is titled 'Talos Connectivity Status' and is dated 'Feb 24, 2026 10:07 AM'. It indicates that 1 module failed, specifically 'LSP- Failed to download new inventory file'.

要解决自动LSP更新故障，请验证在可能阻止更新进程的任何上游防火墙或网络设备上，是否正确配置了所需的网络连接。

确保允许以下目标的任何上游防火墙或网络安全设备通过端口80进行出站访问：

- updates-dyn-talos.sco.cisco.com - LSP更新必需
- updates.ironport.com — 安全内容更新所必需的
