排除6200系列到6454交换矩阵互联迁移过程中的常见问题

本文档介绍解决FI 6200到6400系列迁移问题的信息。

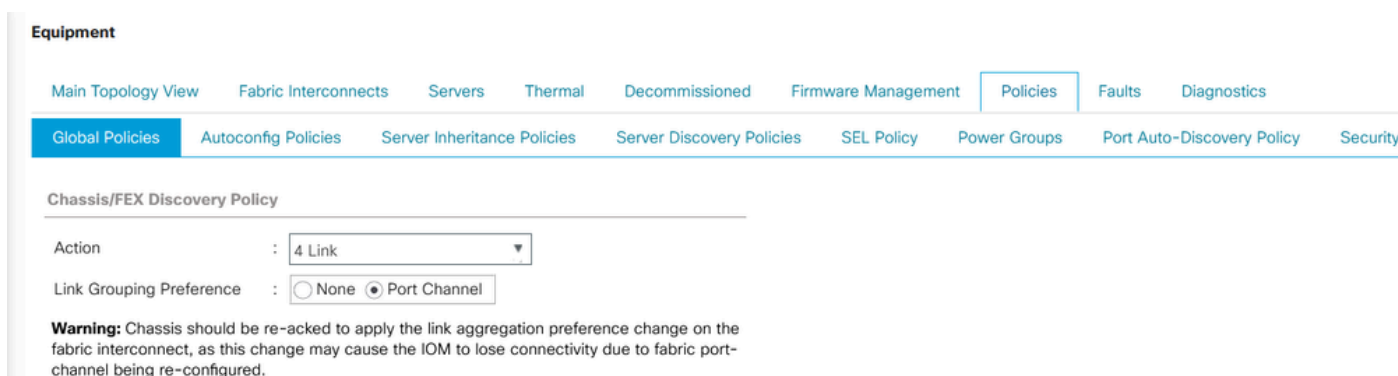
- 由于UCS Manager版本未升级到4.0(1)或更高版本，迁移失败。Cisco UCS Manager版本4.0是支持Cisco UCS 6454交换矩阵互联的最低版本。
- 如果机箱发现策略未设置为“端口通道”模式，迁移警告页面将报告不兼容。UCS 6200系列交换矩阵互联支持端口通道和非端口通道模式下的刀片服务器机箱发现。Cisco UCS 6400系列交换矩阵互联仅支持端口通道模式。

将机箱发现策略>链路分组首选项更改为“port-channel”，并重新确认机箱以保存更改。为避免重新发现整个机箱并避免停机，可在给定机箱一次重新确认一个IOM，以重新发现IOM和交换矩阵互联之间的连接。
