排除Catalyst 9000 DHCP中继代理上的慢速或间断DHCP故障

本文档介绍如何排除作为DHCP中继代理的Catalyst 9000系列交换机上的慢速动态主机配置协议 (DHCP)地址分配或间歇性DHCP地址分配故障。

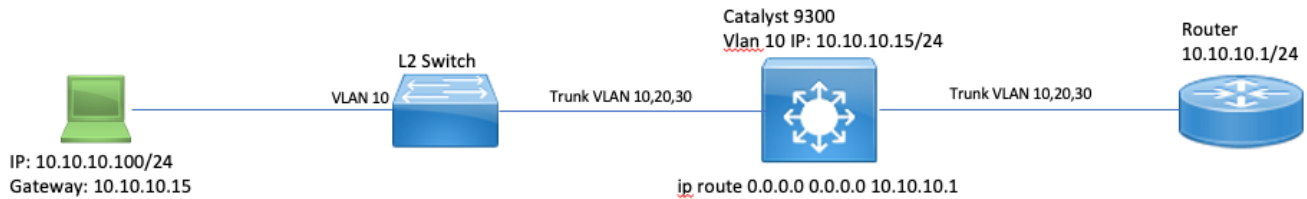
考虑第一种方案的此拓扑：

1. 10.10.10.100上的用户发起到设备10.100.100（远程网络）的telnet连接。
2. 目的IP位于不同的子网中，因此数据包将发送到用户的默认网关10.10.10.15。
3. 当Catalyst 9300收到此数据包以进行路由时，它会将该数据包传送给其CPU以生成ICMP重定向。

之所以生成ICMP重定向，是因为，从9300交换机的角度来看，笔记本电脑直接将此数据包发送到10.10.10.1处的路由器会更有效，因为无论采用何种方式，该数据包都是Catalyst 9300的下一跳，而且它位于用户所在的VLAN中。

问题在于整个流在CPU上处理，因为它符合ICMP重定向标准。如果其他设备发送符合ICMP重定向方案的流量，则更多流量开始被传送到此队列中的CPU，这可能会影响BROADCAST队列，因为它们共享同一个CoPP监察器。

在此场景中，可以阻止向CPU传送的数据包，这也会停止ICMP重定向数据包的生成。

只需使用**no ip redirects** CLI禁用ICMP重定向。

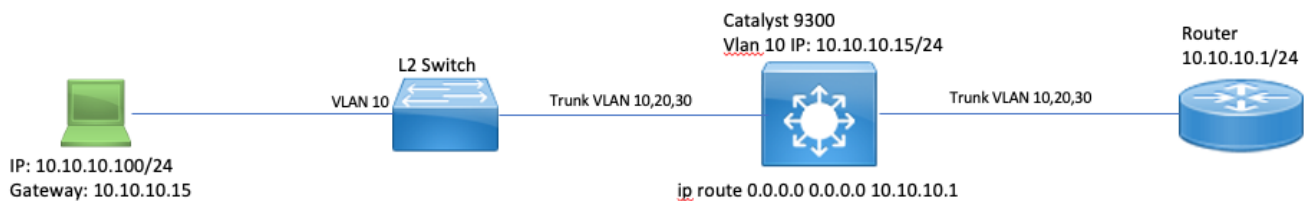
当用户尝试连接到192.168.10.0/24地址空间中的资源时，此行为会在网络中引入路由环路。数据包在9300和路由器之间循环，直到TTL超时。

1. 用户尝试连接到192.168.10/24网络中的资源
2. 数据包由Catalyst 9300接收，并路由至其下一跳为10.10.10.1的默认路由，然后将TTL递减1。
3. 路由器收到此数据包并检查路由表，查找下一跳为10.10.10.15的此网络的路由。它将TTL递减1，并将数据包路由回9300。
4. Catalyst 9300接收该数据包，并再次将其路由回10.10.10.1并将TTL递减1。

此过程会重复，直到IP TTL达到零。

当Catalyst收到IP TTL = 1的数据包时，它会将该数据包传送到CPU并生成ICMP TTL-Exceeded消息。

在此方案中，DHCP流量问题开始出现，因为环回的数据包会受到ICMP重定向，因为它们与接收它们的接口不同。

从用户发送的数据包也受到ICMP重定向的影响。在这种情况下，DHCP流量很容易从广播队列中耗尽。在规模上，由于重定向队列中传出的数据包数量较多，此场景会更糟。

此场景中的解决方案是禁用ICMP重定向，与场景1中的相同。路由环路也是个问题，但强度会加剧，因为数据包也会被转发以进行重定向。

只需使用no ip redirects CLI禁用ICMP重定向。
