SRW 交换机：修正Microsoft IE8浏览器问题

此条款描述步骤解决能发生的微软Internet Explorer 8 (IE8)浏览器问题，当您连接到思科小型企业SRW管理的交换机时。

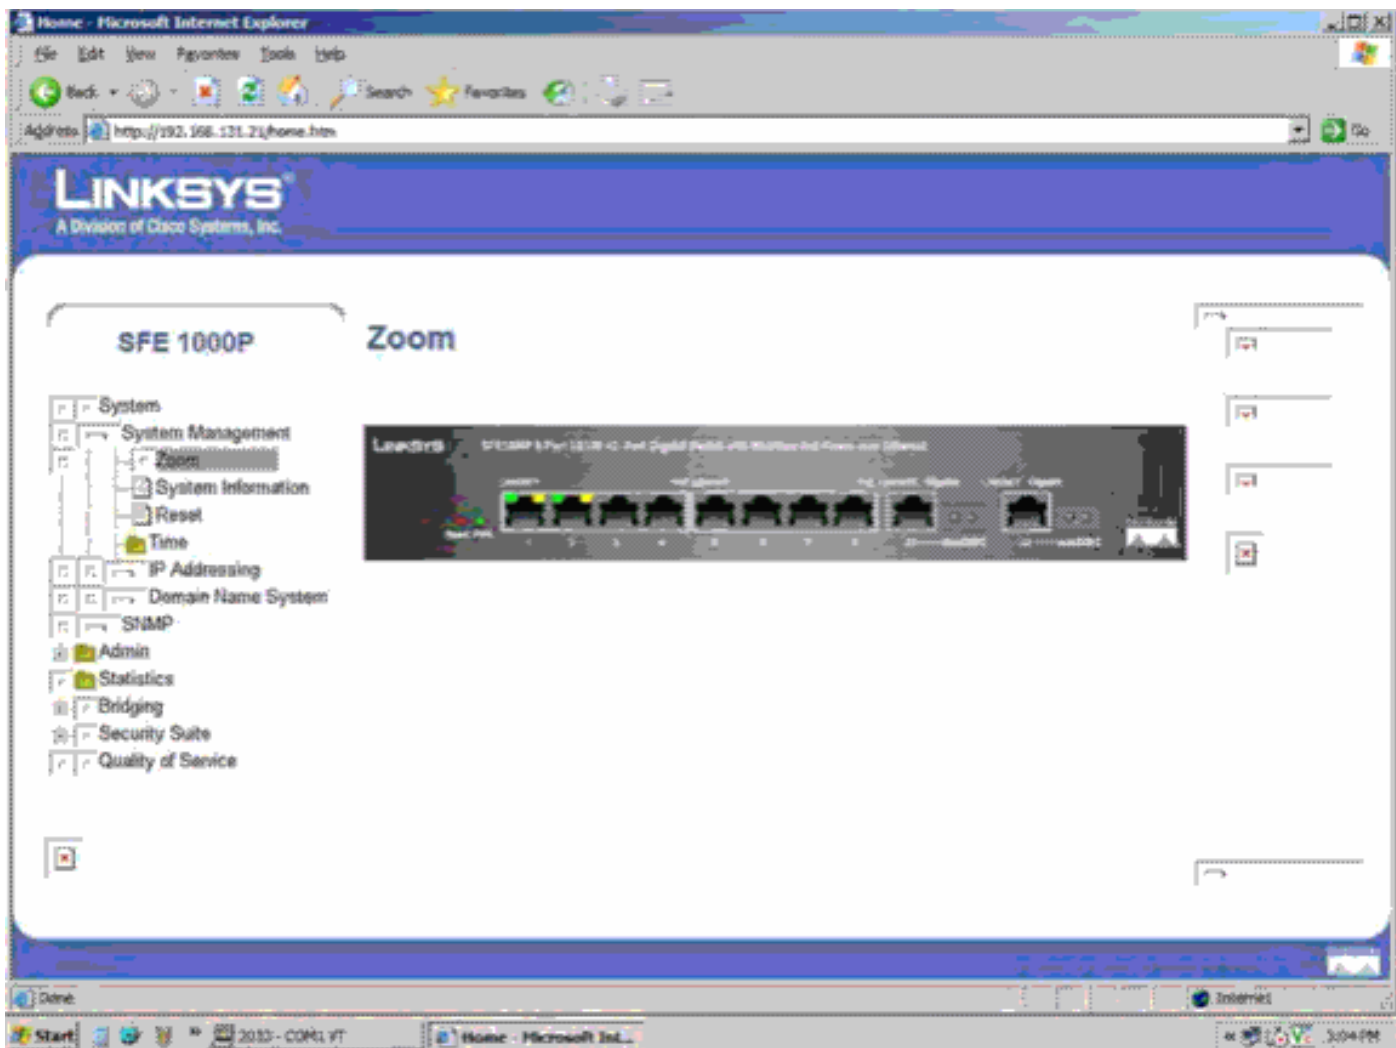
图 1

如果页不显示完全如[图1所显示时](#)，当您用Internet Explorer 8管理思科小型企业SRW交换机，请完成这些步骤：

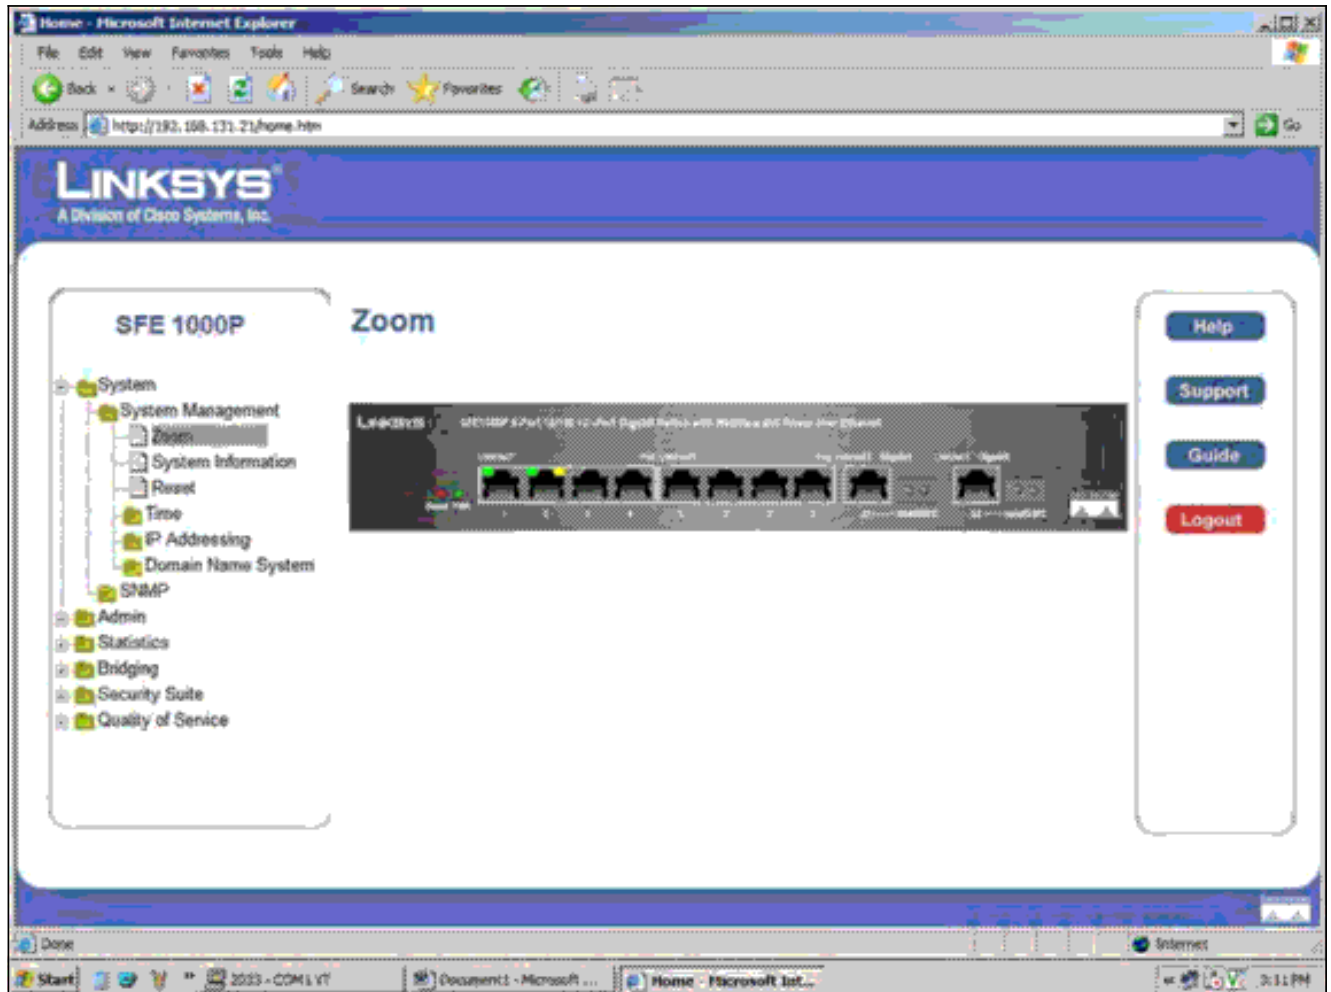
4

3. 再访问交换机，如[图4.所显示](#)，并且问题修复。[图](#)
