# 使用3000错误排除TETRA定义更新故障

本文档介绍对TETRA定义故障进行故障排除的步骤，错误为3000。

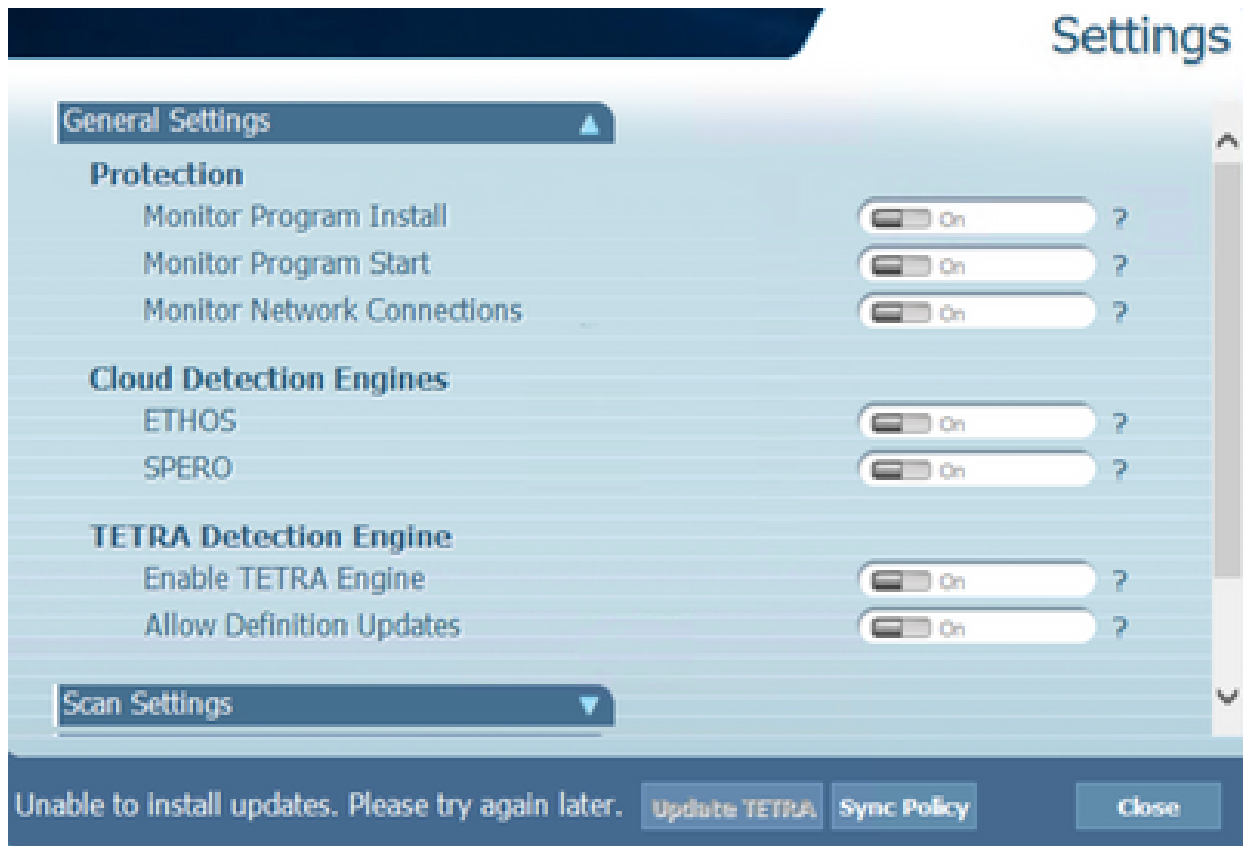
1. 在终端上，TETRA定义更新失败并显示“无法安装更新。请稍后重试”错误消息。

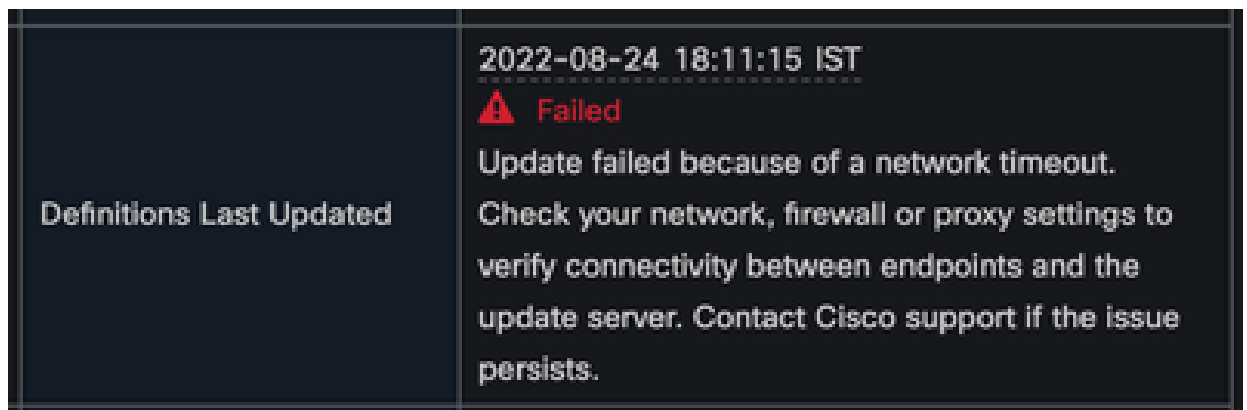
2. 在Cisco Secure Endpoint Console上，观察到所述的故障错误：

“由于网络超时，更新失败。检查您的网络、防火墙或代理设置，以验证终端与更新服务器之间的连接。如果问题仍然存在，请与思科支持部门联系。”

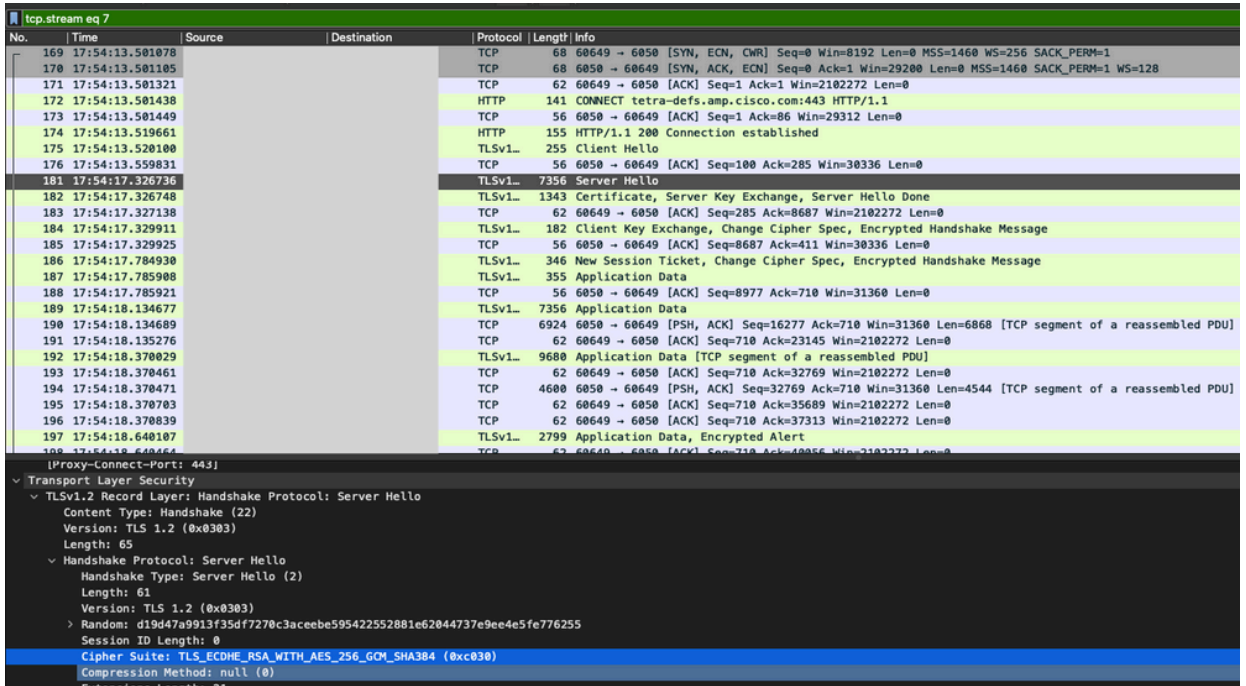
2. 此外，在终端上或通过AMP策略启用调试连接器和托盘级别日志。
3. 单击Update TETRA on endpoint时，请在TETRA更新成功和失败的终端上获取TETRA定义的数据包捕获。
4. 在TETRA更新成功的终端上，数据包捕获使用`http.host == "tetra-defs.amp.cisco.com:443"`过滤数据包，然后"跟随每个数据包的tcp.stream"分析相关流量。
5. 在服务器Hello数据包中，可以看到服务器在服务器Hello数据包中接受“TLS\_ECDHE\_RSA\_WITH\_AES\_256\_GCM\_SHA384”密码。

6. 思科安全终端TETRA服务器只接受提到的密码：

TLS\_ECDHE\_RSA\_WITH\_AES\_256\_GCM\_SHA384  
TLS\_ECDHE\_RSA\_WITH\_AES\_128\_GCM\_SHA256  
TLS\_DHE\_RSA\_WITH\_AES\_128\_GCM\_SHA256  
TLS\_AES\_128\_GCM\_SHA256

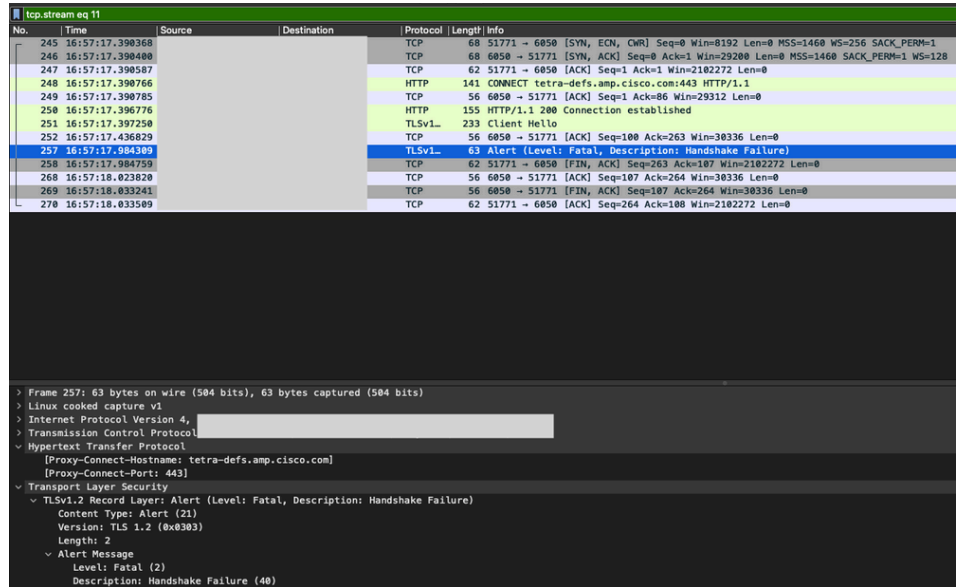
7. 在TETRA更新失败的终端上，在数据包捕获中，在客户端Hello数据包之后会发现SSL握手

手中出现致命错误。

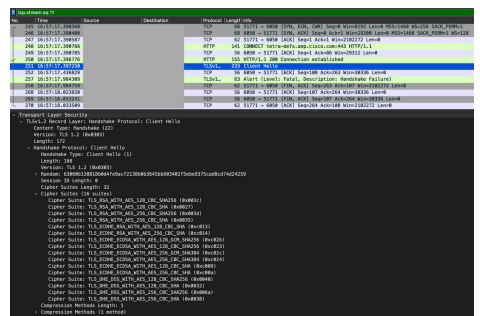
8. 在Client Hello数据包中，您可以看到终端提供的密码。

10. 如果此处未列出第6步中提到的密码，则这是SSL握手失败的原因。
