ACI双角色交换机和英特尔VIC卡故障排除

本文档介绍在以应用为中心的基础设施(ACI)交换矩阵中使用双角色交换机以及英特尔虚拟接口卡(VIC)的使用。

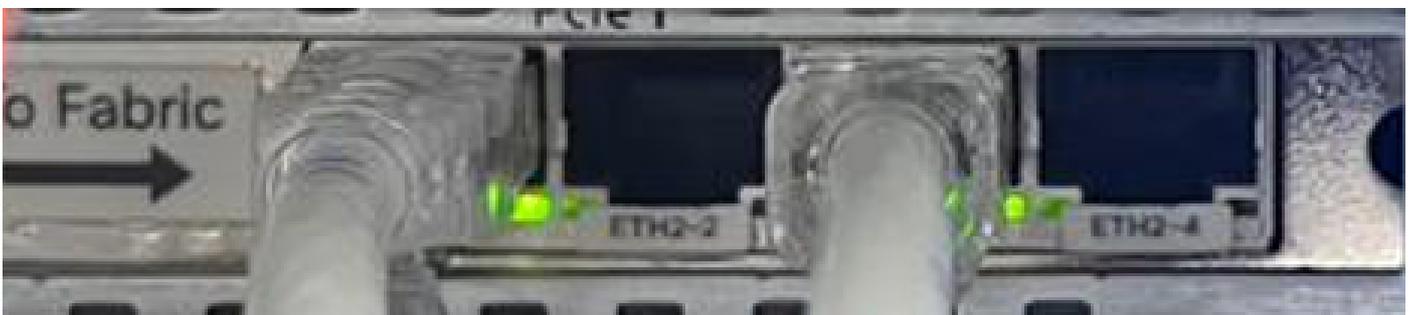
据报道，物理电缆连接是在APIC接口eth2-1和eth2-3上建立的，但在APIC GUI中，发现接口eth2-2和eth2-4显示。集群中的所有三个APIC都出现类似行为。

eth2-1	1500	50:7C:6F:31:6F:C8	down
eth2-2	1500	50:7C:6F:31:6F:C8	up
eth2-3	1500	50:7C:6F:31:6F:C8	down
eth2-4	1500	50:7C:6F:31:6F:C8	up

Intel X710-T4四端口10GBase-T NIC，它的端口编号方案从右侧端口开始，向左侧端口递增。

通常，任何交换矩阵设置中的连接都假定编号从左侧开始，此处不适用。

端口从右到左按以下方式分配编号：

| eth2-4 | eth2-3 | eth2-2 | eth2-1 |

记住此编号方案后，APIC将检测正确的端口，并如预期在GUI上显示端口。

- APIC-PCIE-IQ10GC或UCSC-PCIE-IQ10GC必须始终安装在APIC M3/L3的PCIe插槽1中。
- APIC-PCIE-IQ10GC或UCSC-PCIE-IQ10GC可以使用任何端口或任何端口对连接到枝叶节点。
- APIC-PCIE-IQ10GC或UCSC-PCIE-IQ10GC的端口编号顺序如下 | eth2-4 | eth2-3 | eth2-2 | eth2-1 | 并且机箱上的编号无效。
- 从版本4.2(5)开始，支持UCSC-PCIE-IQ10GC Intel X710四端口10GBase网络接口卡，以实现与思科ACI枝叶节点的10GBase-T连接。

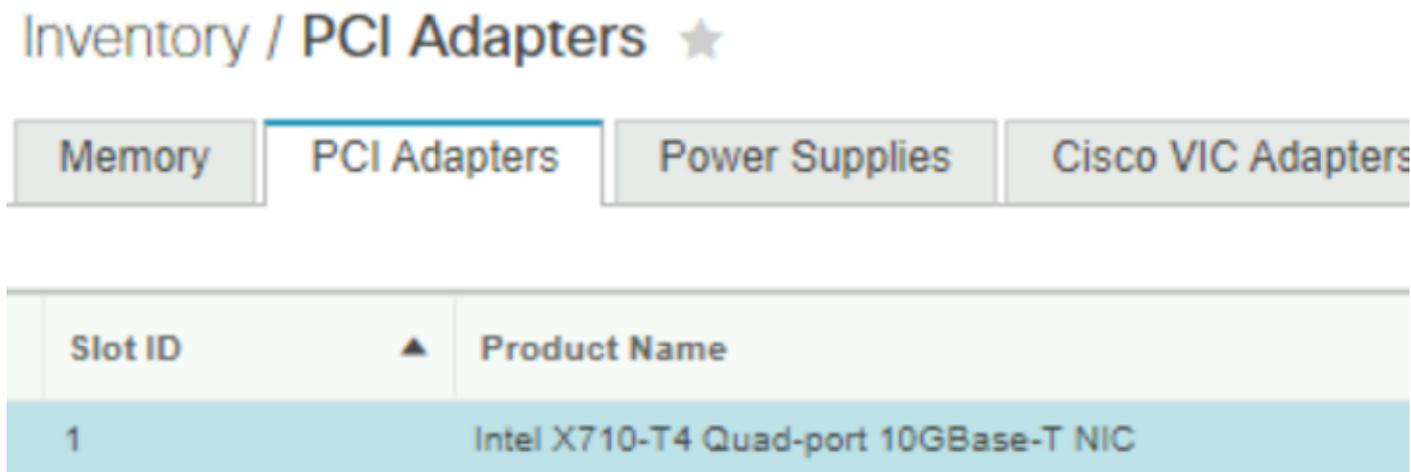
用户使用的是外围组件快速互联(PCIe)插槽- APIC-PCI-E-IQ10GC Intel X710四端口10GBase-T网络

接口，而不是Cisco VIC卡。

在思科集成管理控制器(CIMC)中验证，chassis > Inventory > PCI Adapters。

已确认CIMC中的NIC模式专用于所有三个CIMC，并且受信任的平台模块(TPM)状态已启用且所有权归属。所有其他输出看起来也正常。稍后，我们提供了软件缺陷(思科漏洞ID [CSCwd21587](#))以进一步排除该问题。
