本文排除故障的老式语音信息处理系统的集成使用简单信息台界面(SMDI)和数字PBX适配器用Cisco CallManager (DPA) 7630/7610。

SMDI集成用Cisco CallManager

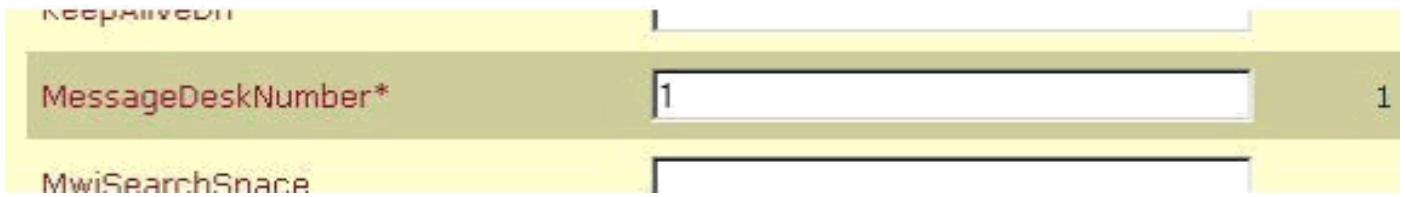
[SMDI](#)描述。直接呼叫的多数常见原因能发生故障是在消息平台或逻辑终端编号(LTN)之间的一误配置。默认情况下Cisco信息处理接口使用消息平台001。如果由内部交换机(PBX)供应商或中心局给另一消息平台，您必须在Cisco信息处理接口配置里指定那。

如果MessageDeskNumber正确，请验证LTN正确。在Cisco CallManager侧，LTN等同于到您在路由组中配置的端口。第一个端口是LTN 1，第二个端口是LTN 2，等等。这就是为什么配置波尔特和命令下拉列表框，因为[配置集成的Cisco CallManager 3.0\(x\)对语音邮件系统通过SMDI](#)是重要的描述。如果所有端口选择，Cisco信息处理接口生成的LTN是LTN 1。这导致失败的集成。在语音邮件侧，保证是重要的布线是正确在网关和语音邮件端口之间。因为SMDI消息指示哪个端口(LTN)呼叫被提交到语音邮件系统，所有第1层问题必须是解决的。

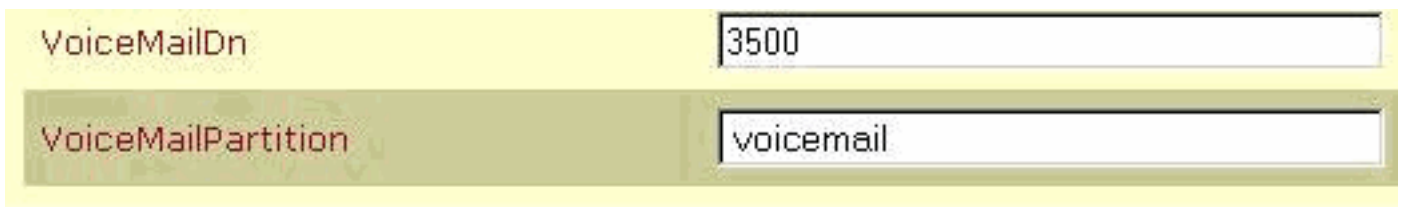
第二常见原因对语音邮件的一次直接呼叫为什么发生故障是VoiceMailPartition字段的误配置Cisco信息处理接口的。

VoiceMailPartition字段需要包含分配到路由模式对路由列表的该点为语音邮件划分的名称。如果此信息不正确，VoiceMailDn的截取没有被触发，并且SMDI消息没有生成。结果，语音邮件系统没有处理的相应的信息如期望的一样呼叫，并且应答与一通用的问候语。

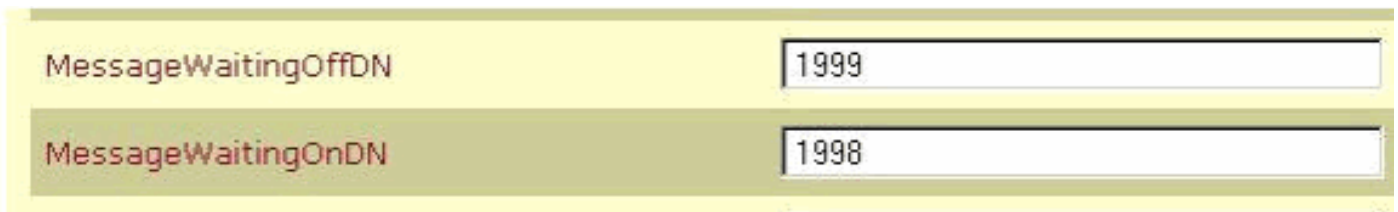
为了等待通知的消息正确地工作，必须配置Cisco CallManager和DPA使用同样Dns MWI。

被输入在Service > Service Parameters > Cisco CallManager下的值，为了MessageWaitingOn DN和MessageWaitingOffDN必须匹配在DPA输入的值下配置> CallManager。
