# 使用SMDI， CallManager通过VG224与Avaya统一消息沟通失败

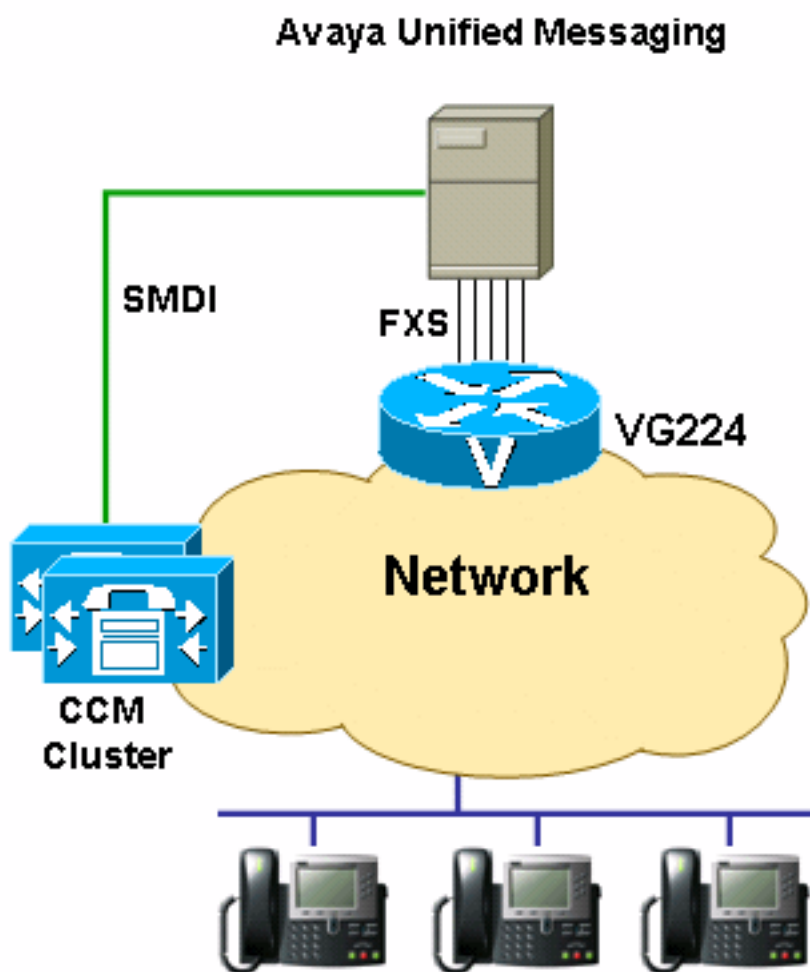
图1 —与SMDI的CallManager和传统语音邮件集成通过VG224

通过使用一份SMDI协议例如消息等待指示符(MWI)刷新/重新同步，当Cisco CallManager与在串行端口间的Avaya统一消息系统联络问题存在。

在对应的trace，识别Cisco信息处理接口(CMI)服务不收到从Cisco CallManager的SsInfoInd信号。所以，因为CMI不生成SMDI消息，随后的信令终止。

图1显示问题的拓扑。

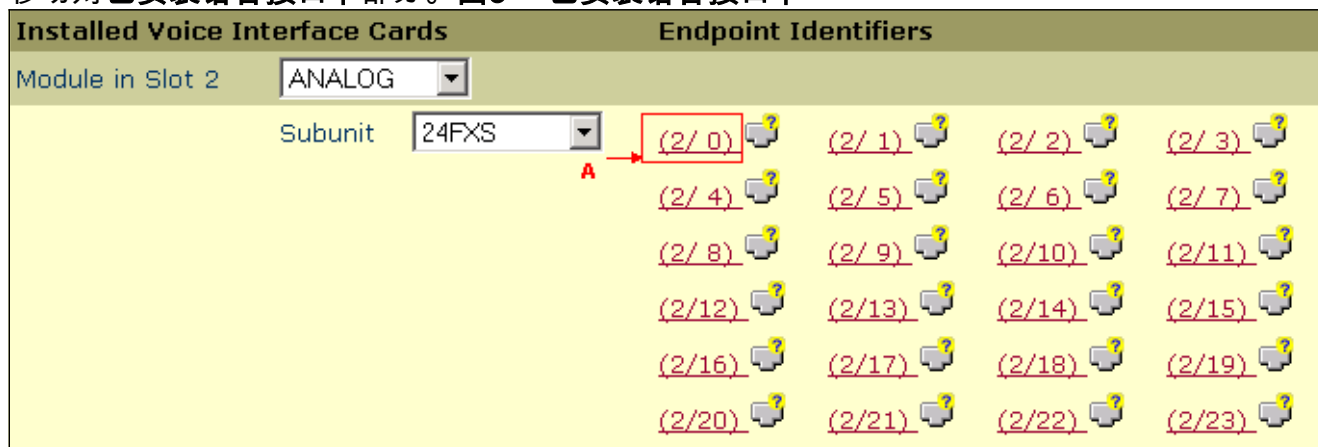
3. 点击正确VG224语音网关显示Gateway Configuration窗口。
4. 移动对已安装语音接口卡部分。图3 — 已安装语音接口卡

5. 点击2/0 (请参阅箭头A在表3)在端点标识符部分下。
6. 移动对端口信息(请通过新的显示的窗口参见图2)。
7. 在SMDI端口号(0-4096)领域输入1。
8. 重复步骤5至7为了配置端口2/1至2/23用匹配号, 表1显示。
9. 通过Cisco CallManager重置Cisco VG224语音网关。
10. 重新启动Cisco VG224语音网关。
