使用SMDI， CallManager通过VG224与Avaya统一消息沟通失败

本文描述一个原因通过使用简单信息台界面(SMDI)协议，为什么Cisco CallManager不能与Avaya统一消息系统联络通过Cisco VG224语音网关。本文也提供一个解决方法。

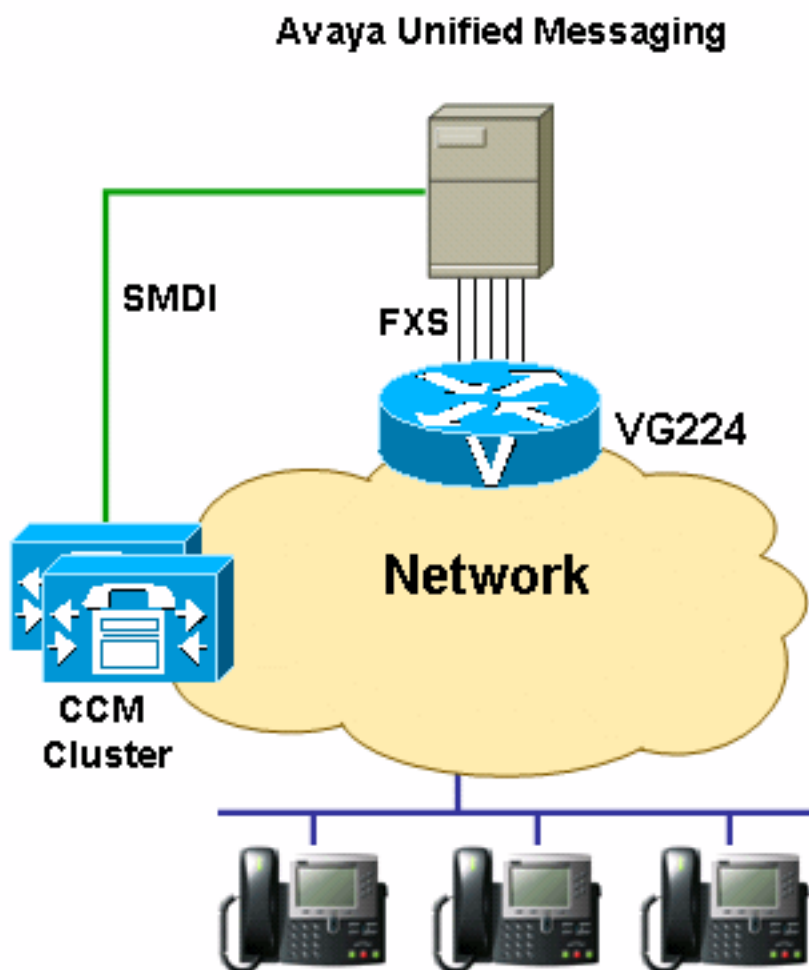
图1 —与SMDI的CallManager和传统语音邮件集成通过VG224

通过使用一份SMDI协议例如消息等待指示符(MWI)刷新/重新同步，当Cisco CallManager与在串行端口间的Avaya统一消息系统联络问题存在。

在对应的trace，识别Cisco信息处理接口(CMI)服务不收到从Cisco CallManager的SsInfoInd信号。所以，因为CMI不生成SMDI消息，随后的信令终止。
