Cisco Unified通信管理器5.x/6.x/7.x : 自动注册发生故障

本文讨论如何排除故障与Cisco Unified Communications Manager 5.x/6.x/7.x的自动注册问题。

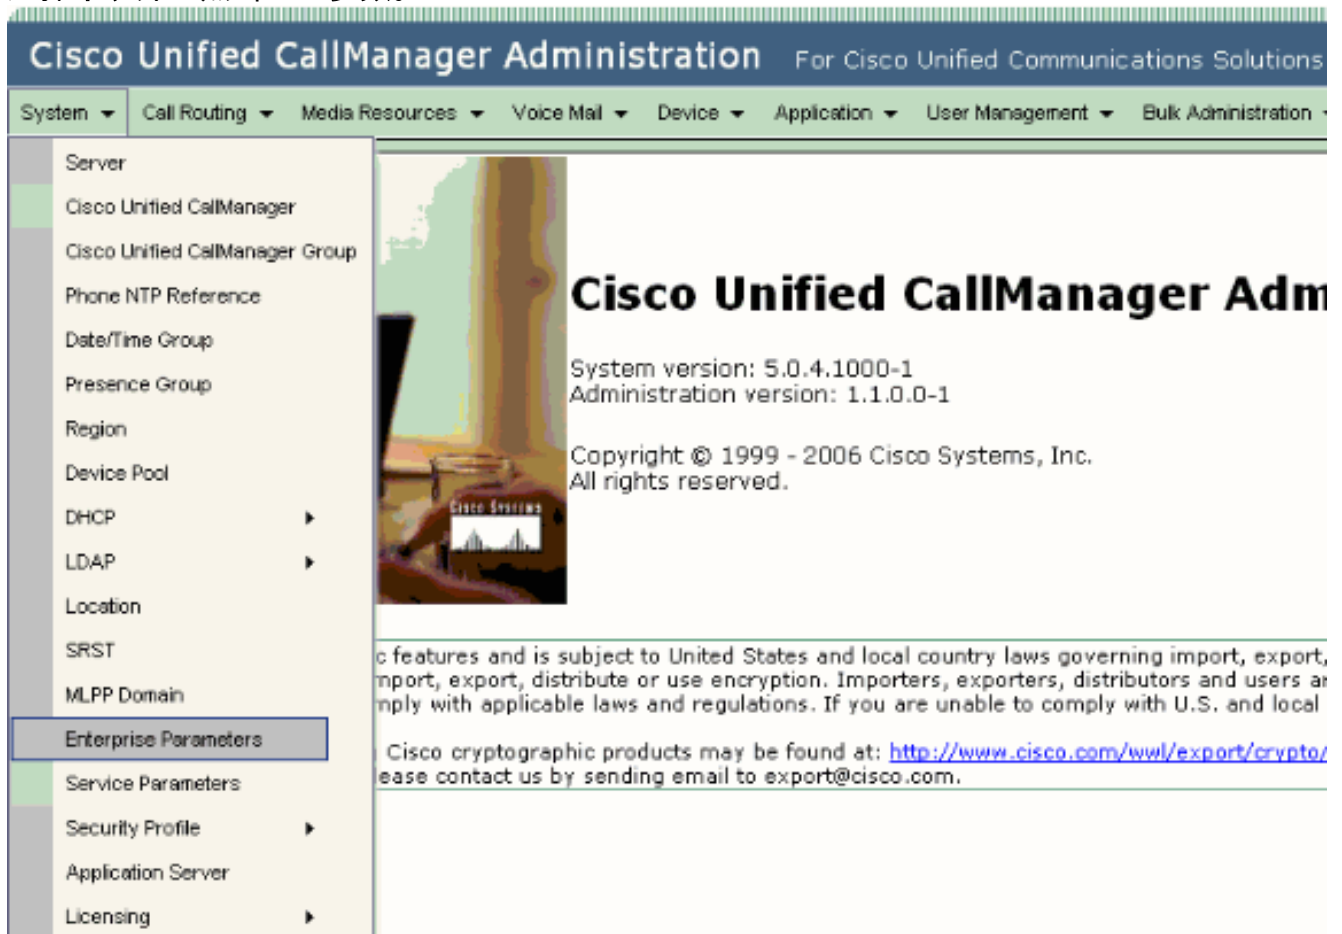
2. 选择系统并且点击企业参数。

3. 更改自动注册电话协议从SCCP到SIP。
