Cisco Unified通信管理器5.x/6.x/7.x : 自动注册发生故障

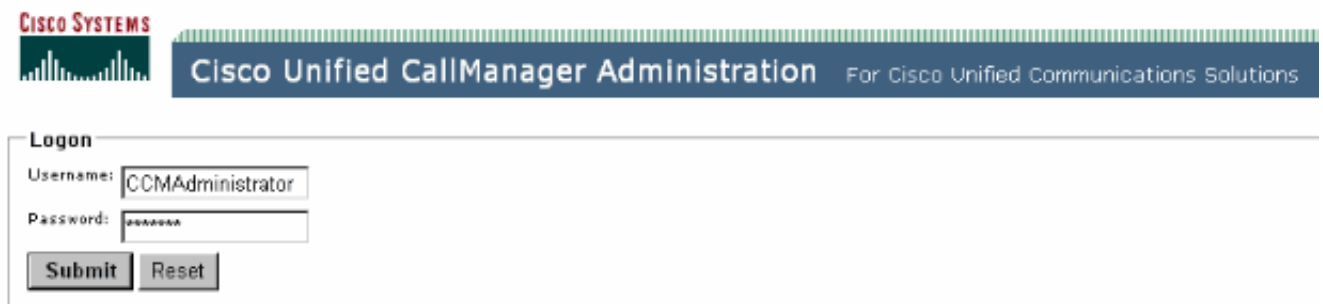
注册的SIP IP电话失败，因为SIP的自动注册在Cisco Unified Communications Manager没有启用。默认自动注册电话协议是SCCP。

1. 登陆对与用户名CCMAdministrator的Cisco Unified CallManager管理页面。
