# ICM丢包转换路由到IP IVR呼叫

本文描述一个原因，解释在Cisco IP Contact Center (IPCC)环境中，为什么Cisco Intelligent Contact Management (ICM)断开由转换路由路由到IP交互语音应答(IVR)系统的呼叫。

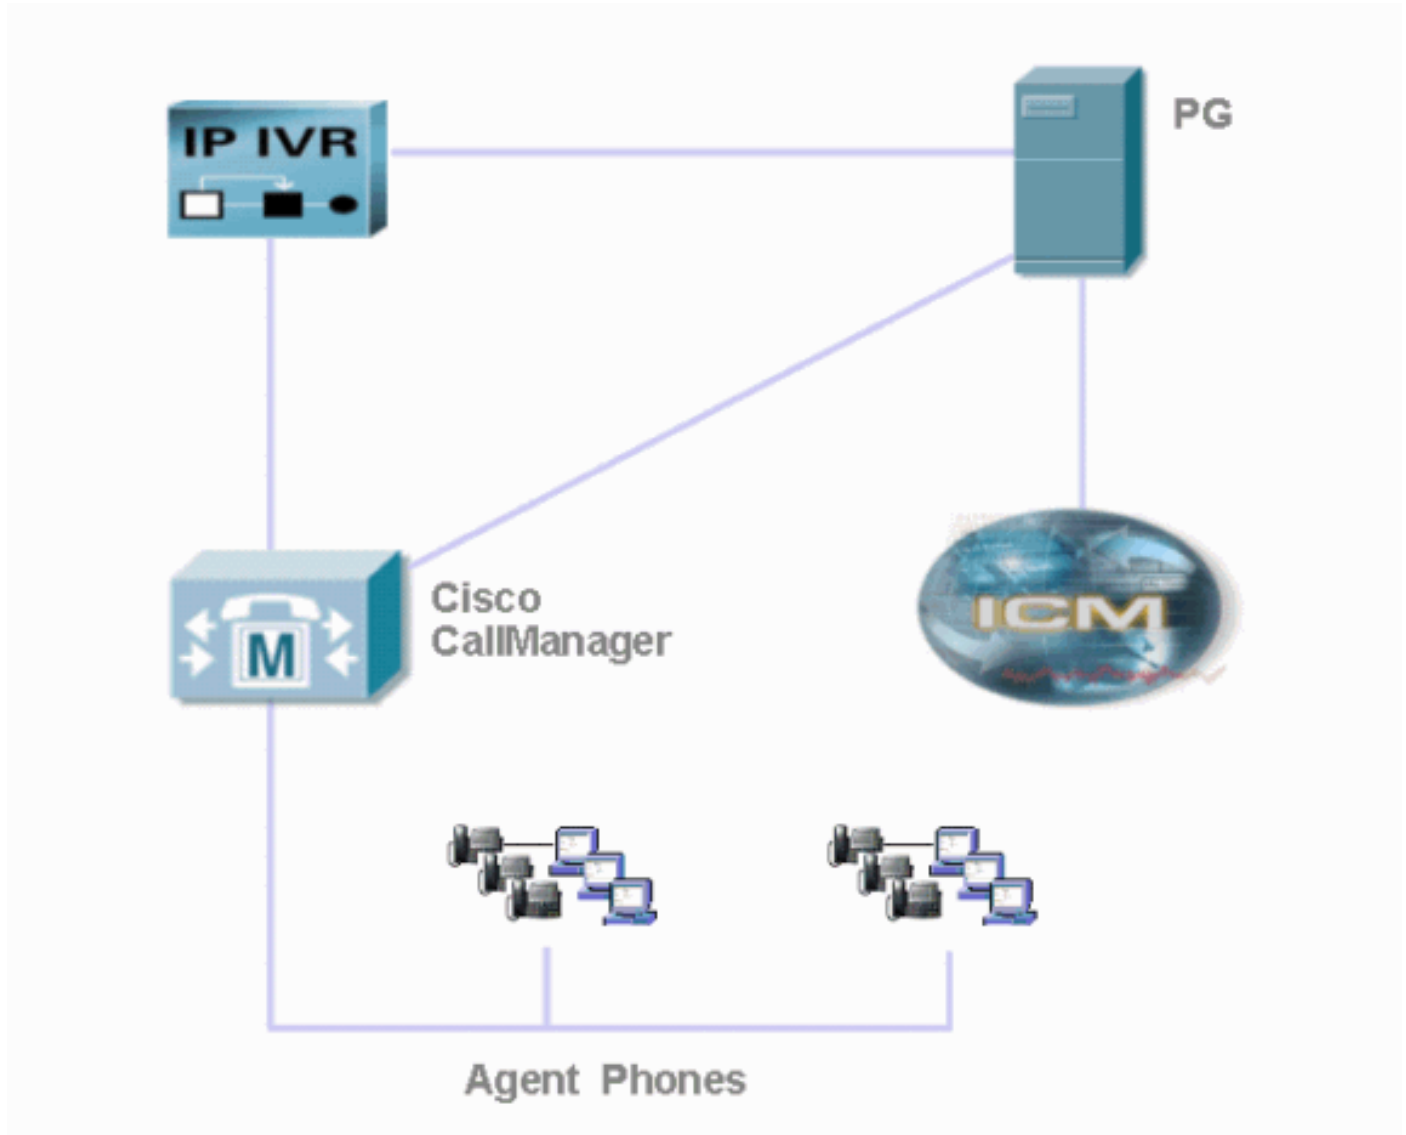
当故障发生时，拓扑的设置显示如[此处](#)。

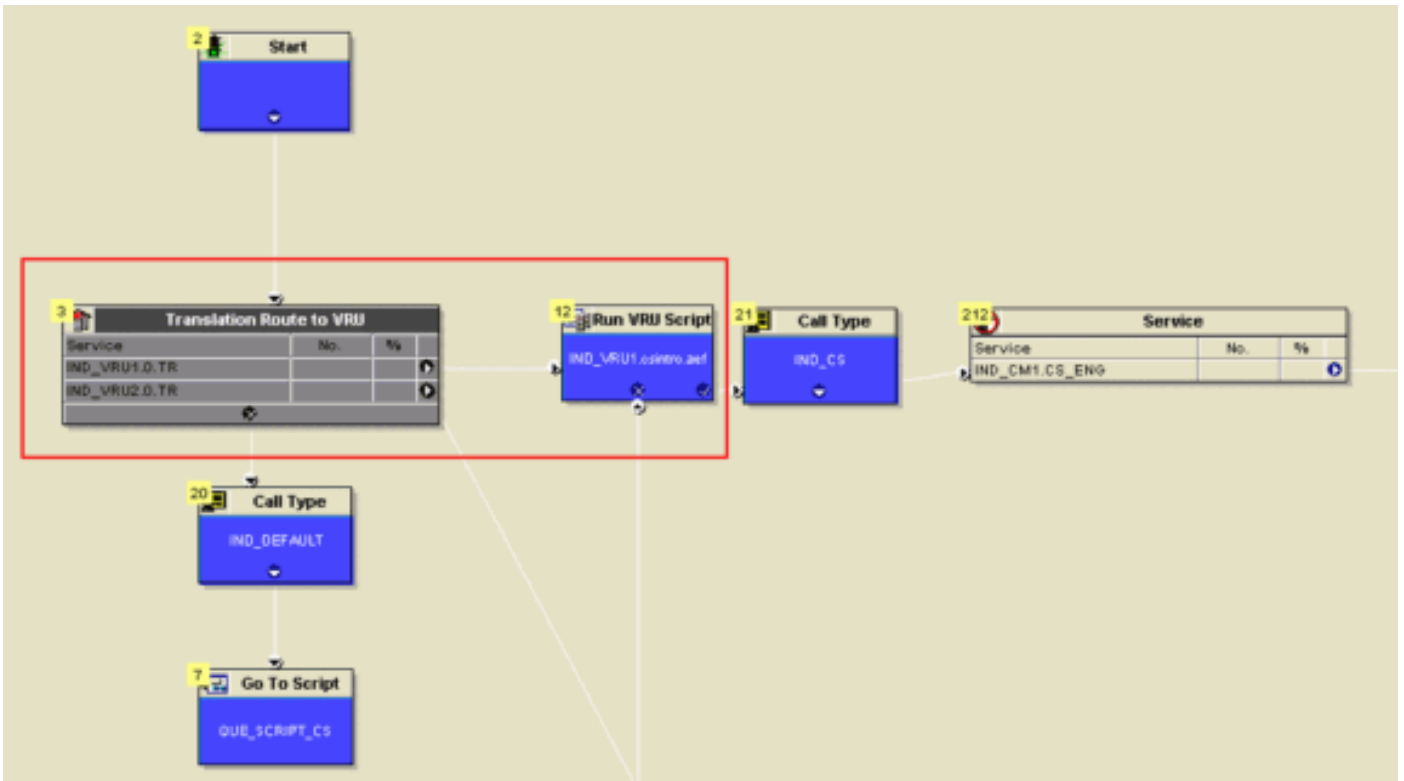
如[下面](#)所显示，ICM路由点与一个ICM脚本相关联，该脚本执行转换路由到VRU节点以触发在IP IVR的一个脚本。此转换路由VRU节点发生故障。

当通过CallTracer测试此特定ICM脚本时，它正确地完成。然而，当呼入呼叫到达在生产环境的路由点，它与以下顺序失效：

1. 遇到一个短的沉默位。
2. 一个快速忙音。

这是一个配置问题。使用Dumplog程序，查看在路由器的rtr日志文件，下列信息出现：

15:20:51 ra-rtr Trace: TranRouteToVRU failed. Unable to map route 5009 to a network VRU

验证特定路由，它与一个特定IP IVR关联。检查在PG Explorer中的配置，Network VRU 名称设置为NONE 而不是Advanced下的此特定IP IVR 的名称，如下所示。选择正确网络VRU 名称以解决此问题。
