ICM丢包转换路由到IP IVR呼叫

本文描述一个原因，解释在Cisco IP Contact Center (IPCC)环境中，为什么Cisco Intelligent Contact Management (ICM)断开由转换路由路由到IP交互语音应答(IVR)系统的呼叫。

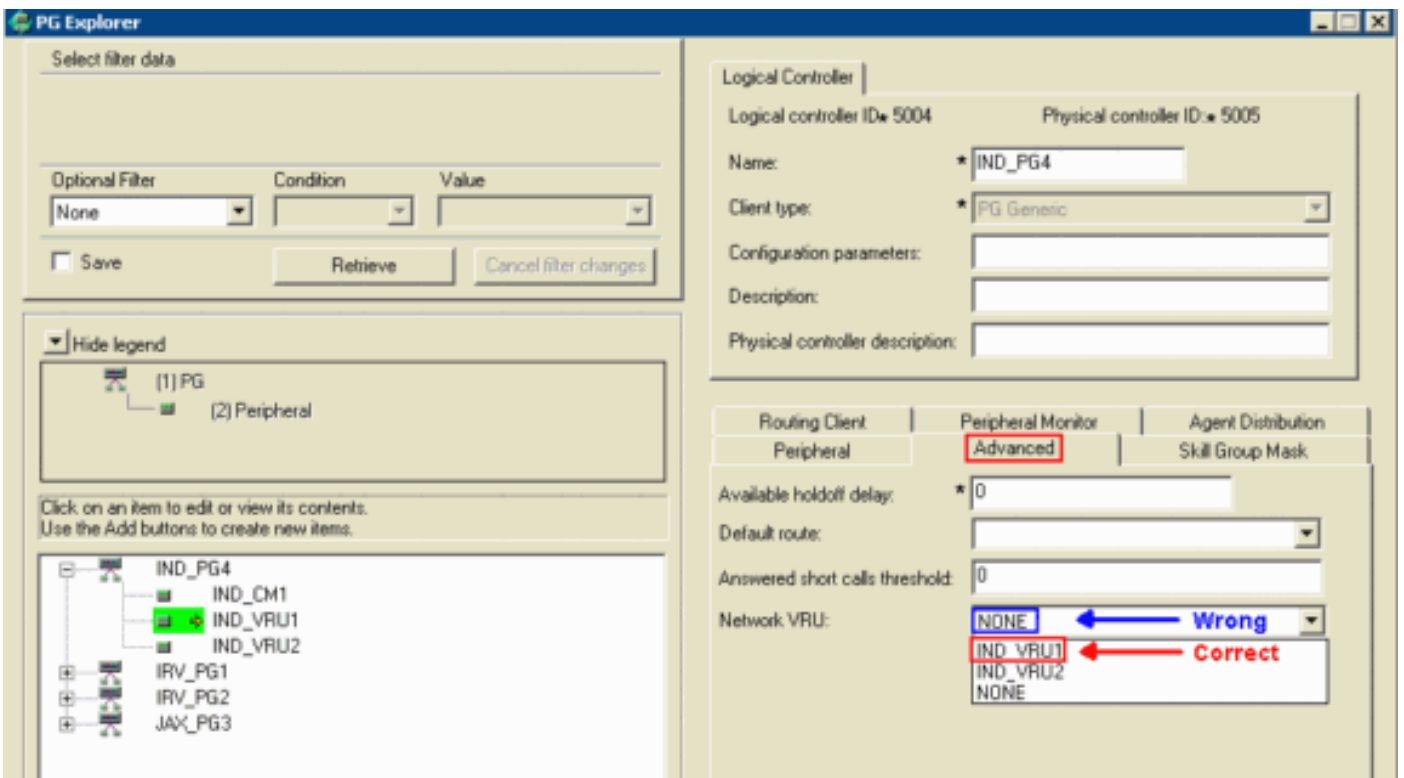
15:20:51 ra-rtr Trace: TranRouteToVRU failed. Unable to map route 5009 to a network VRU
 验证特定路由，它与特定IP IVR产生关联。检查在PG [Explorer的配置](#)，网络VRU名字设置对无而不是此特定IP IVR的名字在先进下的，如下所示。选择正确的网络VRU名字解决此问题。
