ICM丢包转换路由到IP IVR呼叫

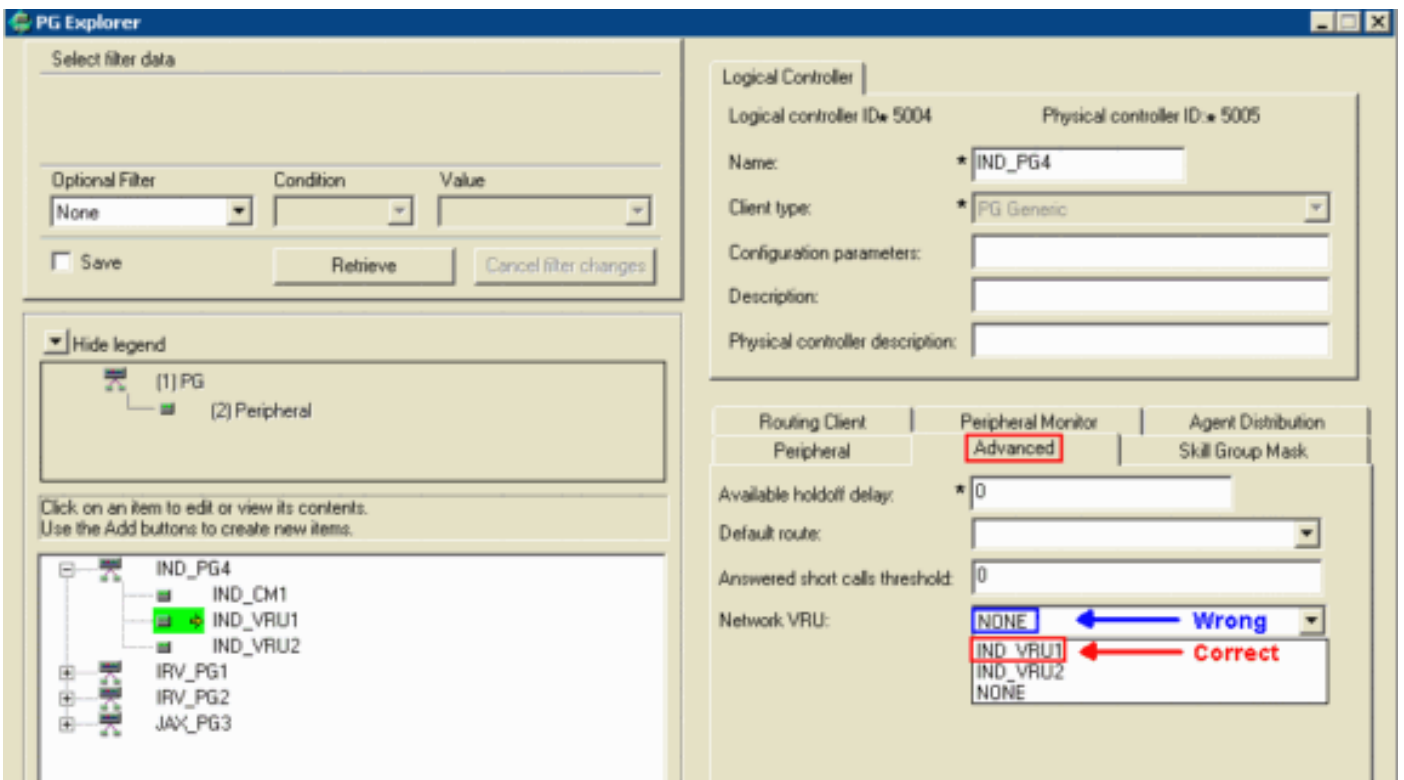
这是一个配置问题。使用Dumplog程序，查看在路由器的rtr日志文件，下列信息出现：

15:20:51 ra-rtr Trace: TranRouteToVRU failed. Unable to map route 5009 to a network VRU
 验证特定路由，它与一个特定IP IVR关联。检查在PG Explorer中的配置，Network VRU 名称设置为NONE 而不是Advanced下的此特定IP IVR 的名称，如下所示。选择正确网络VRU 名称以解决此问题。
