上传CRS脚本到信息库失败-缺少LDAP服务器磁盘空间

本文描述原因为什么加载用户响应解决方案(CRS)脚本到贮藏库失效Cisco Unified Contact Center Express (UCCX)环境。

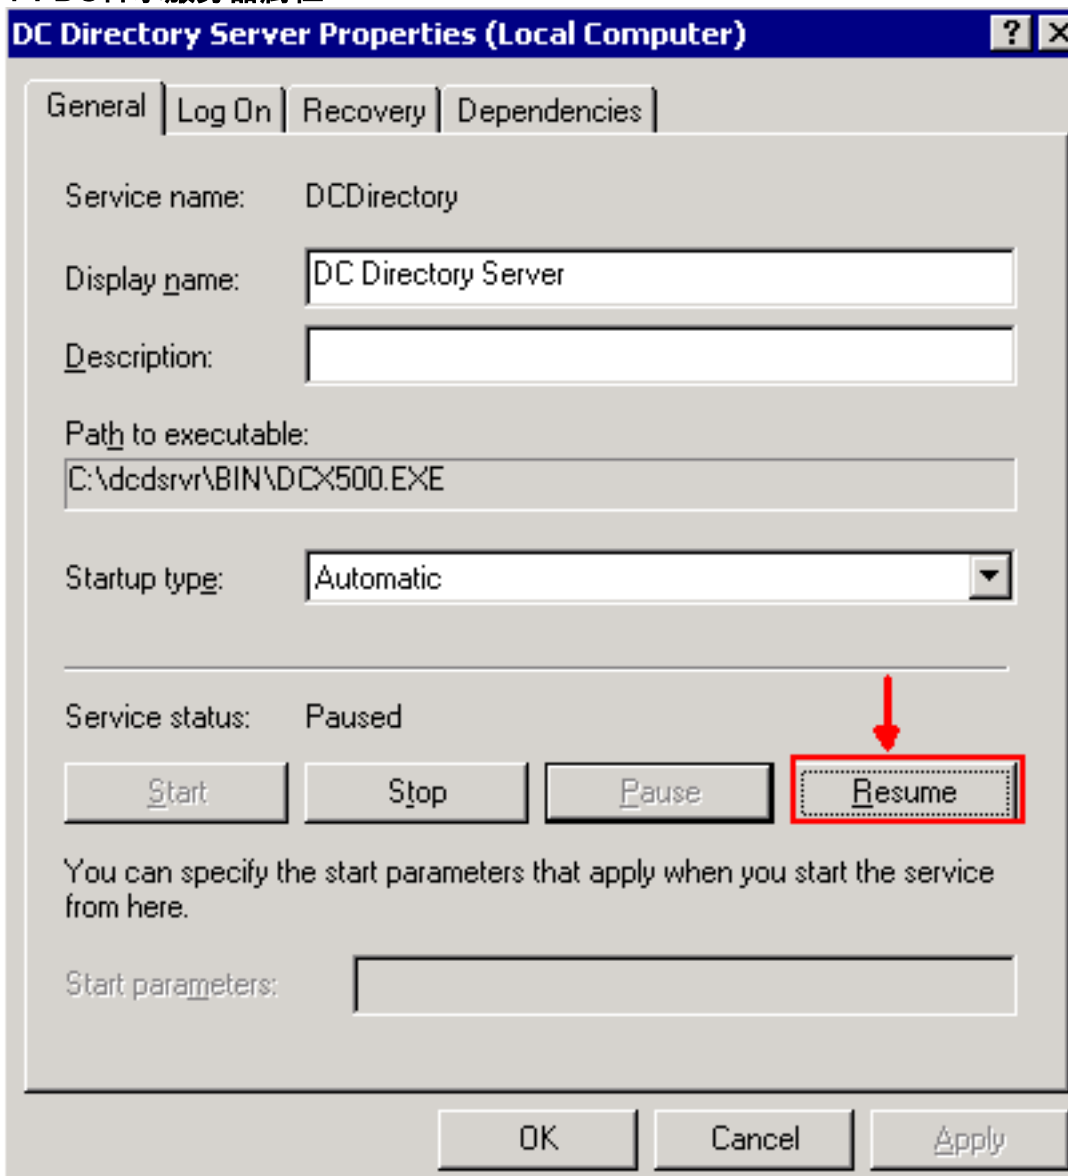
- DC目录服务器进程在暂停模式下，并且进程不能开始，当恢复按钮选择时，如[图1所显示](#)。**图1：DC目录服务器属性**

此问题与轻量级目录访问协议(LDAP)有关。LDAP错误53表示LDAP_UNWILLING_TO_PERFORM，指示LDAP服务器不能处理请求由于服务器定义的限制。一般来说，此错误返回对于这些原因：

- ADD ENTRY请求违反服务器的结构规则。
- 修改团体请求指定用户不能修改的属性。
- 密码限制防止动作。
- 连接限制防止动作。
- 有磁盘空间短路在呼叫管理器的。
