Cisco Unified环境里的Symbol掌上设备

简介

本文列出是有用的建议，当符号手持式设备在控制器基于环境时部署。

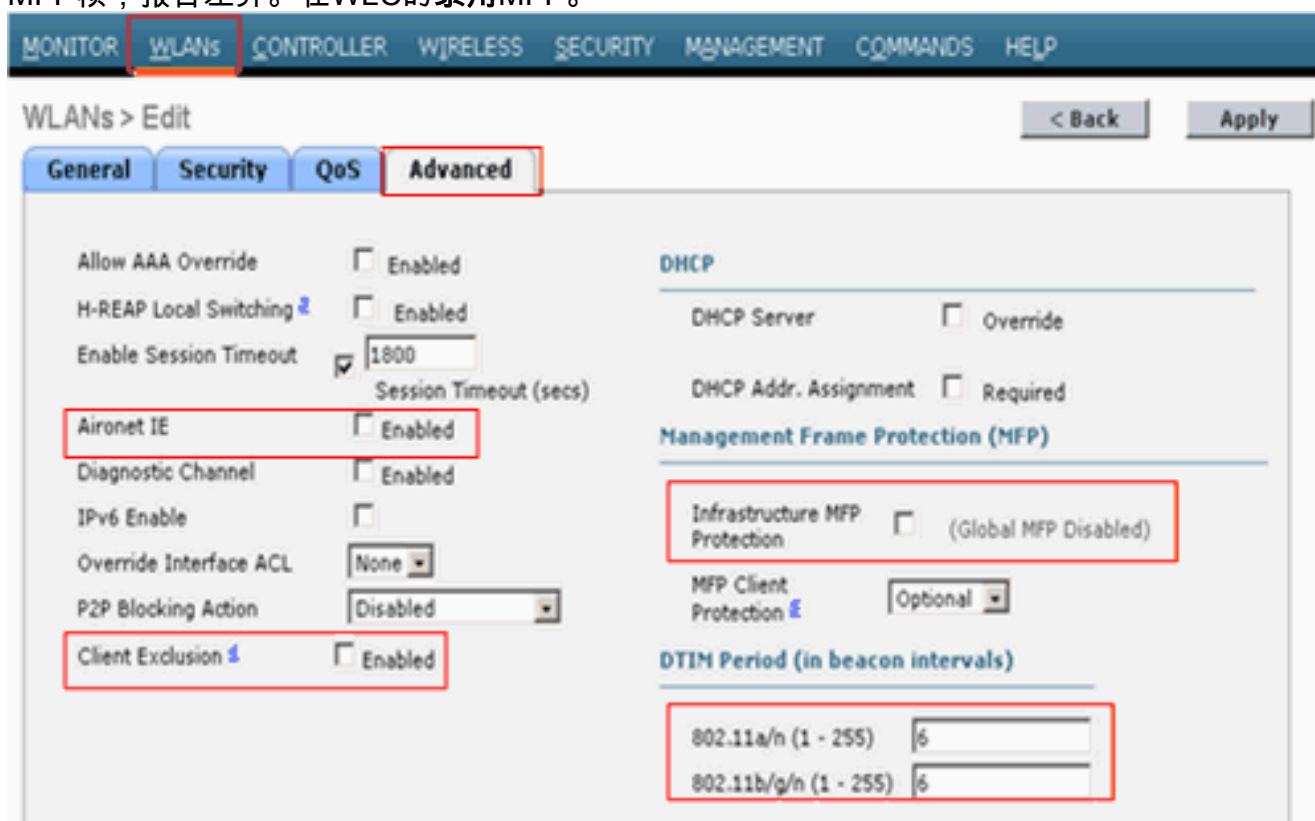
2. 确保您运行WLC版本4.1.185.0或以上。
3. 运行初期的固件版本的符号设备也许不适当地漫游。它坚持最初关联的AP。这是已知问题，并且符号发布测试版修复此。下载从符号的测试版。
4. **Aironet IE** — Aironet IE是Cisco设备的思科专有属性用于更加好的连接。禁用Aironet IE。从WLC GUI请去**WLAN**选项卡。点击符号设备连接的WLAN。去**高级选项卡**。并且不选定Aironet IE。
5. 检查设备是否是被确认的CCX保证与思科WLCs的互通性。某些符号设备，例如MC75和MC5590 (在MPA 1.5平台下)，是被确认的CCXv4。设备例如MC9090 WM 6.1， MC9090 - VGA WM 6.1， MC9094 WM 6.1， MC7090 WM 6.1， MC7095 WM 6.1， MC7090 WM 6.1， MC7095 WM 6.1， MC70x4 WM 6.1， 赞成MC7598 WM 6.1， MC3090 CE5， MC3090 CE5核心， WT4090 CE 5.0(MPA 1.0)和VC5090 CE5.0(MPA 1.0)是被确认的CCXv3。
6. 修改DTIM间隔。好成绩在DTIM设置6.看到。
7. **客户端排除每WLAN** —此选项通常用于从访问WLAN排除某些客户端。禁用客户端排除确保，符号设备不在不包括列表。
8. **MFP** —管理帧保护是介绍的思科proprietary功能保证管理帧的完整性，例如解除验证、分离、信标和探测器， AP保护传输的管理帧，当添加一消息完整性检查信息元素(MIC IE)时到每帧。入侵者做的所有尝试复制，修改或者重赛帧无效MIC，导致任何接收的AP配置检测MFP帧，报告差异。在WLC的**禁用MFP**。

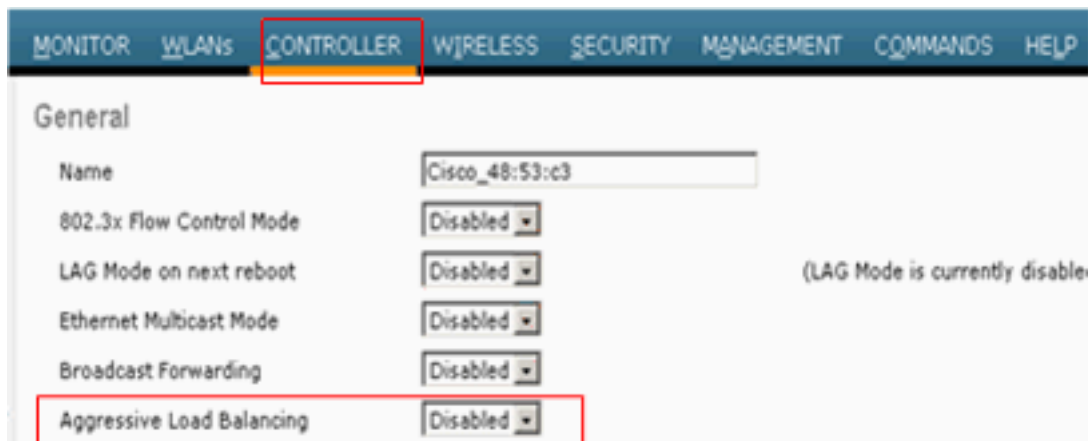
9. **负载均衡**—此功能用于防止许多客户端关联到WLC。禁用此功能保证设备碰巧没有拒绝。点击**控制器**选项卡。导航对**一般**菜单禁用积极的负载均衡。

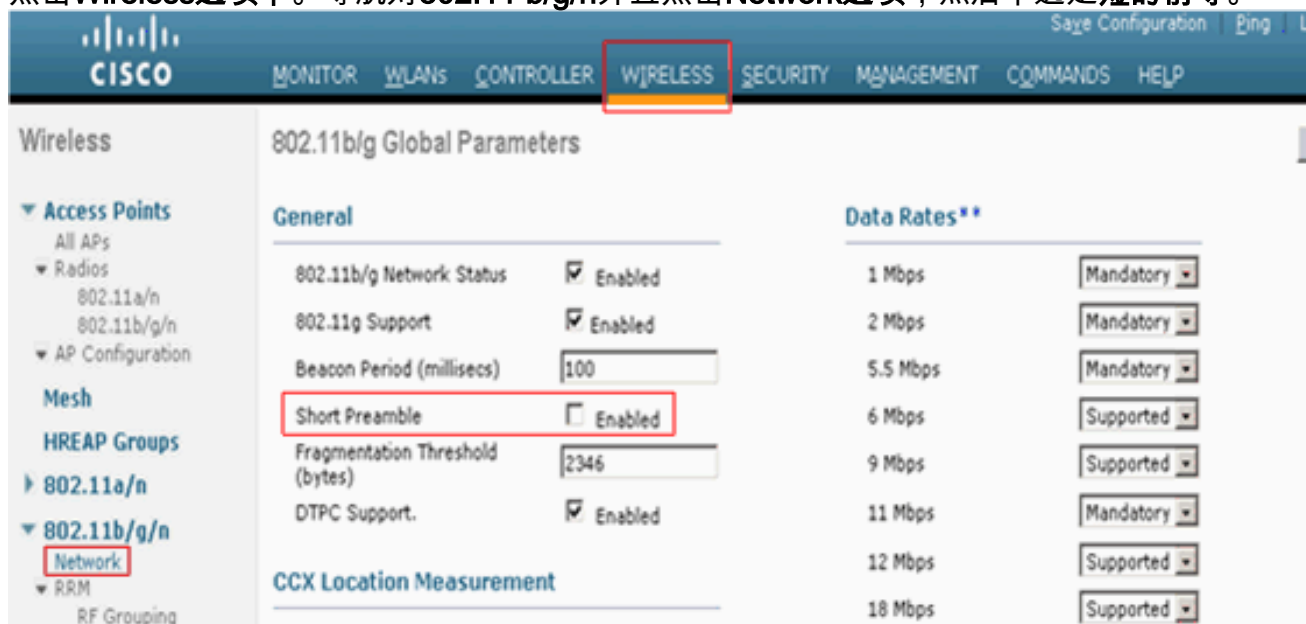
10. **无线电报头** - 无线电报头（有时称为标头）是数据包头部数据中的一部分，它包含了无线设备和客户端设备发送和接收数据包时所需的信息。长前导增加WLC和客户端之间的互通性。点击**Wireless**选项卡。导航对**802.11 b/g/n**并且点击**Network**选项，然后不选定**短的前导**。

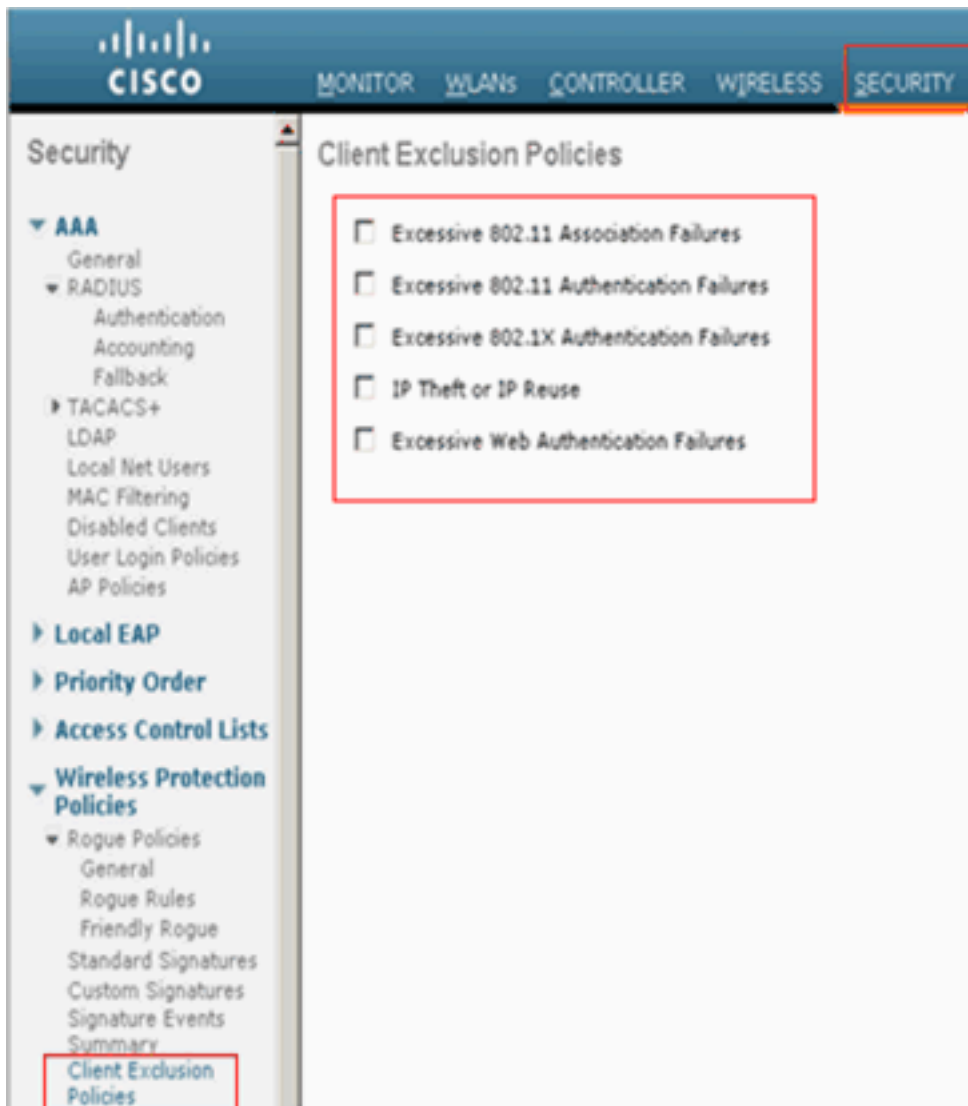
11. 禁用客户端排除策略全局。点击**安全**选项卡并且导航对**客户端排除策略**在无线保护Policies菜单下。根据**客户端排除策略**不选定选项。
