排除CVP OAMP伺服器 and CVP 呼叫伺服器之間的連線問題

本文說明如何解決思科語音入口網站(CVP)操作控制台(OAMP)伺服器與CVP呼叫服務器之間的連線問題。

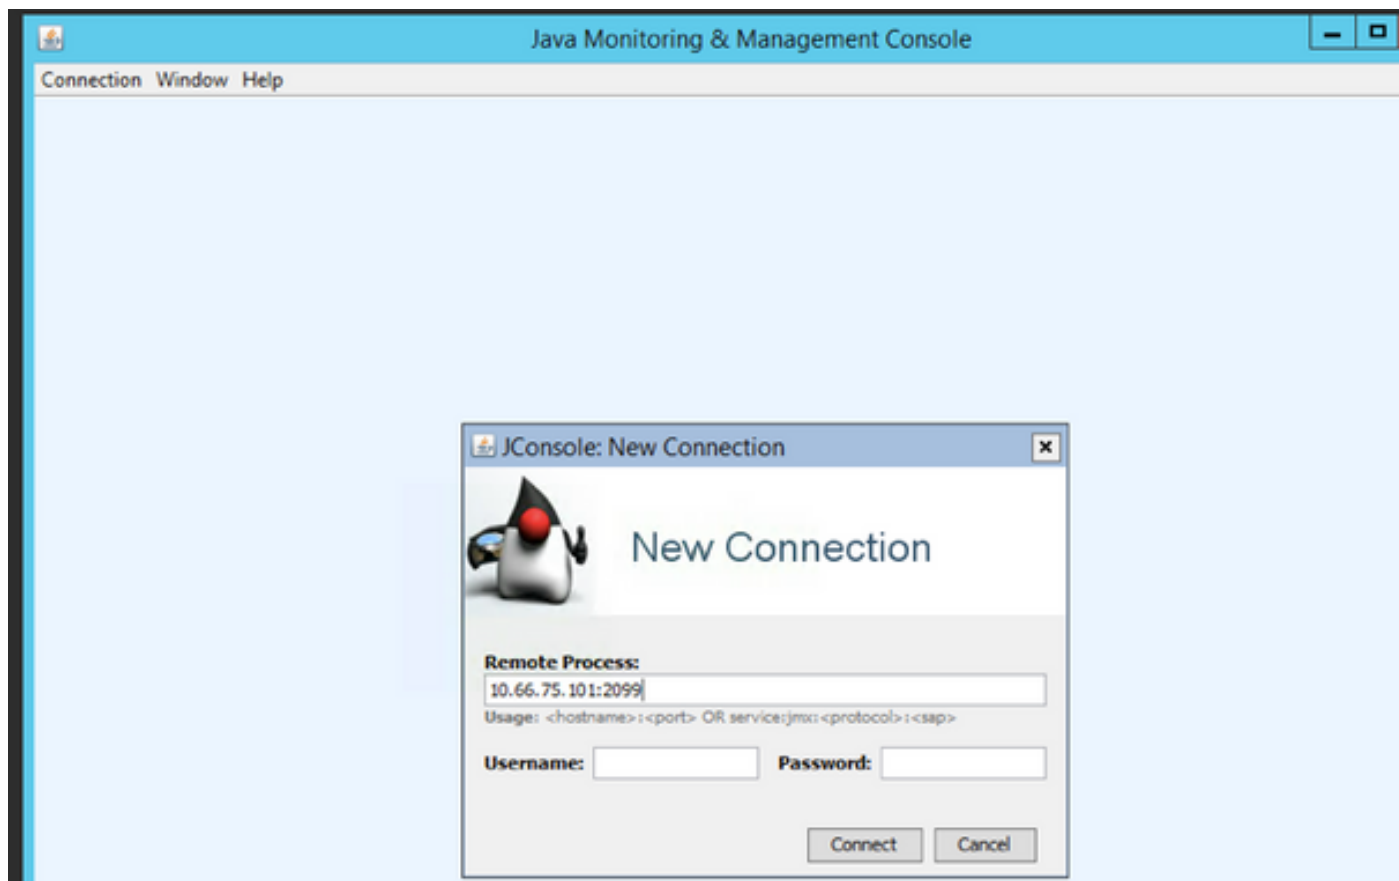
為了將OAMP連線到CVP呼叫伺服器，OAMP需要與CVP呼叫伺服器中的兩個埠(2099 (固定埠)和一個隨機報告埠(1024-65535))進行通訊。

使用jconsole測試連線(C:\Cisco\CVP\jre\bin\jconsole.exe):

如果測試失敗並出現以下錯誤消息「Connection Failed:Retry?」，則必須檢查以下兩個埠：

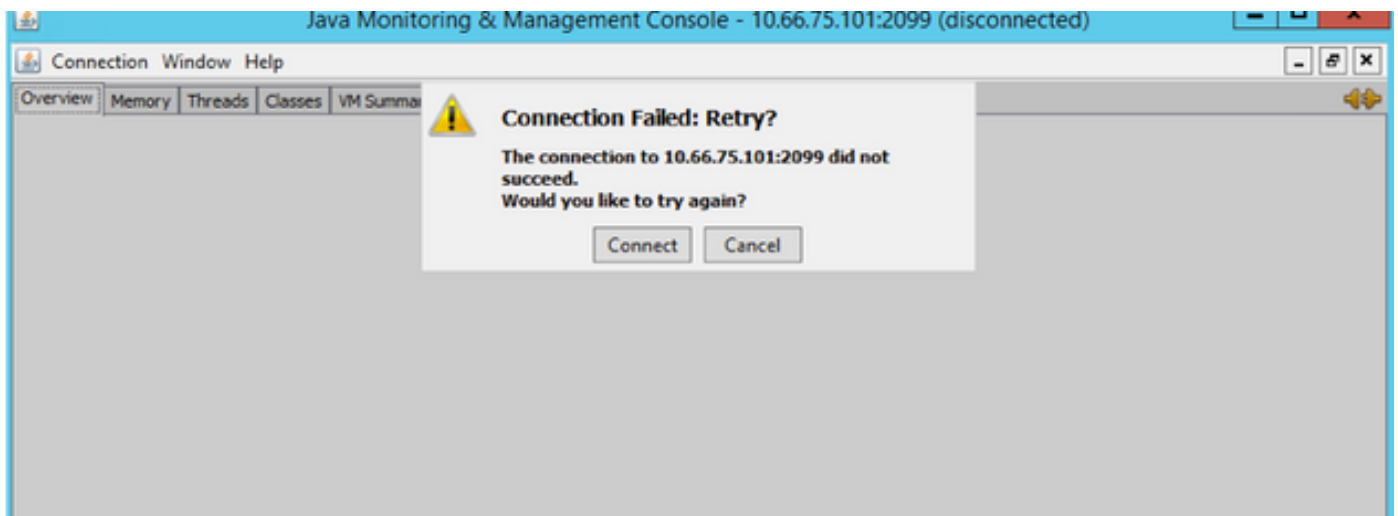
以下是連線埠1042遭封鎖時的錯誤訊息：

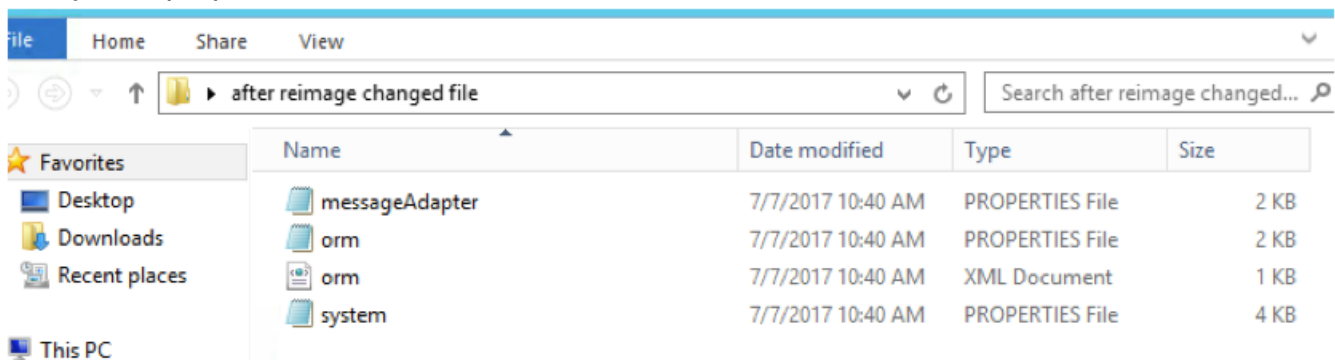
重新映像處理後，將更改四個檔案：

- messageAdapter.properties
- orm.properties
- orm.xml
- system.properties

- 在messageAdapter.properties中，在上一節中新增的外掛 已刪除
- 在orm.properties中，`orm.controller.adapterName = CVPCTL3`已移除
- 在orm.xml中，刪除上一節中新增的所有子系統
- 在system.properties中，刪除上一節中新增的子系統

如果從OAMP頁面按一下儲存和部署，則不會更新CVP呼叫伺服器，因為OAMP仍在使用消息匯流排ID與呼叫伺服器通訊，但呼叫伺服器沒有此類消息匯流排資訊。

因此，重新映像刪除消息匯流排資訊，導致OAMP無法更新CVP呼叫伺服器。因此，必須刪除呼叫伺服器以允許呼叫伺服器接受新的消息匯流排分配。

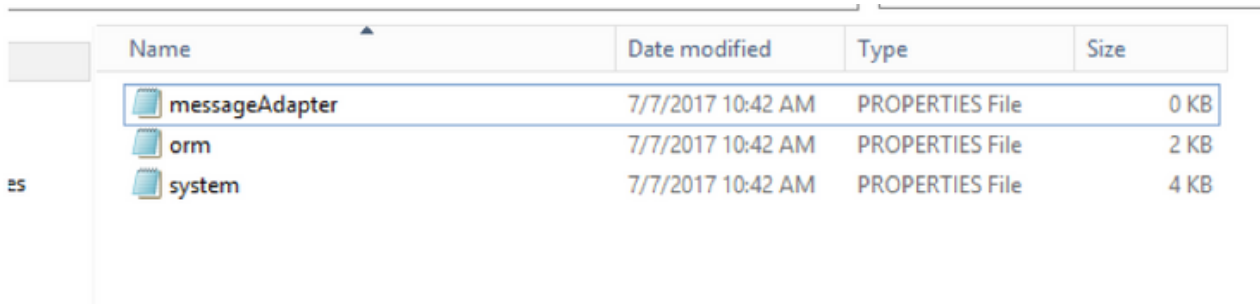
從OAMP刪除CVP呼叫伺服器後，將更改三個檔案：

- messageAdaptor
- 奧姆
- 系統

- messageAdaptor檔案為空
- Orm新增此行orm.controller.adapterName =
- 系統檔案新增此行MessagingLayer.adapterName =

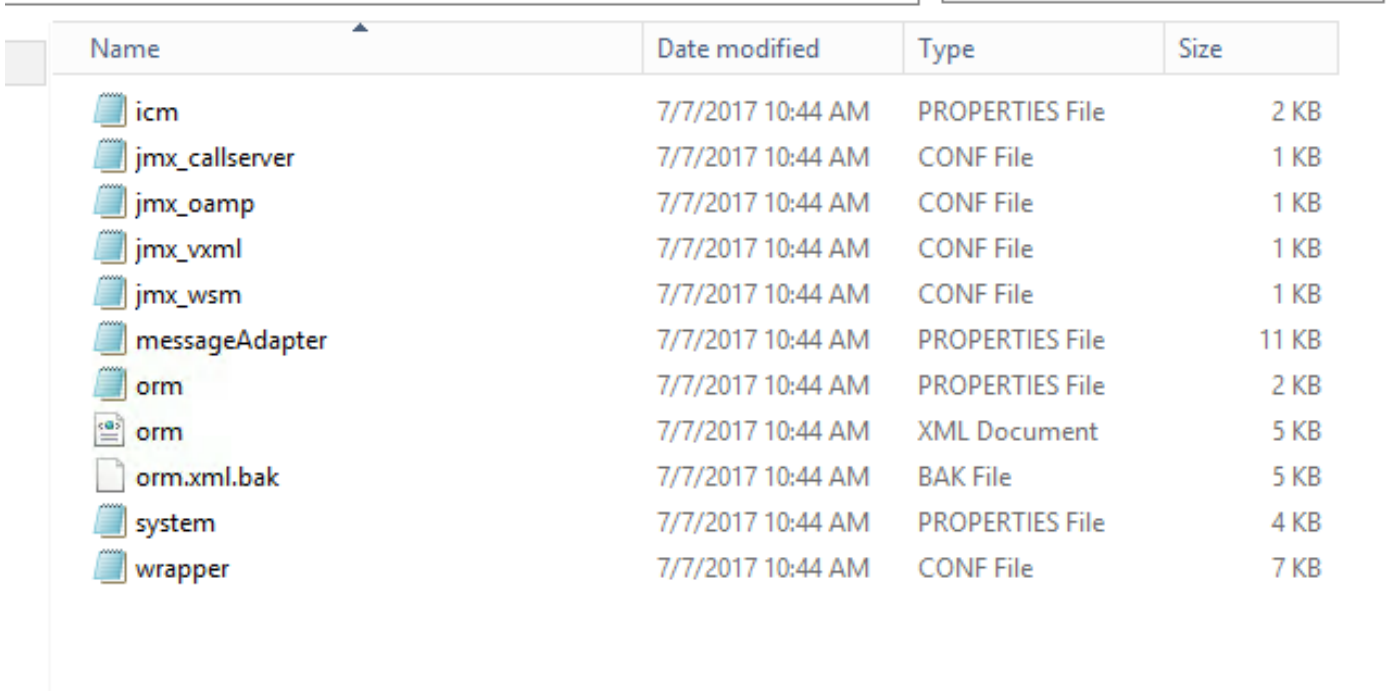
CVP analysis ▶ 5-after re-add back from oamp

在OAMP中重新新增CVP呼叫伺服器時，將在CVP呼叫伺服器中更新配置。

除了檔案orm_jmx外，更新的檔案幾乎與首次部署相同。
