多功能介面處理器(VIP)崩潰疑難排解

本文提供解決多功能介面處理器(VIP)崩潰問題的資訊。

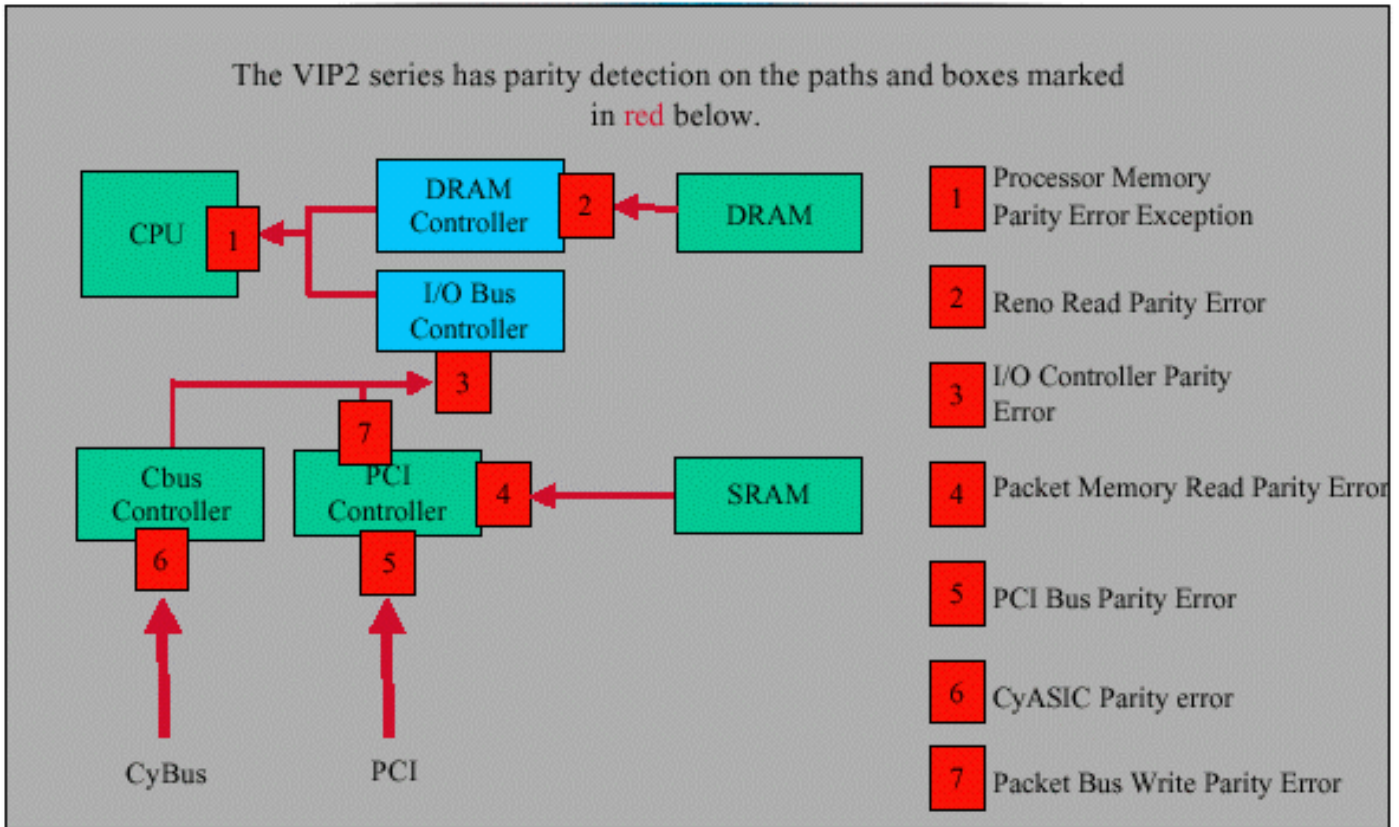
VIP2奇偶校驗錯誤檢測

如圖所示，VIP上可能發生七種不同型別的奇偶校驗錯誤。請注意，錯誤可能來自另一個來源，也可能不是源自VIP本身。奇偶校驗錯誤的來源可能來自路由/交換機處理器(RSP)、另一個VIP，或者來自安裝不佳或發生故障的埠介面卡。為了正確理解VIP崩潰，必須診斷崩潰的來源。

此外，瞭解以下情況也很重要：對於任何單個讀取或寫入操作，VIP和Cisco 7500系列路由器上的多個奇偶校驗裝置都可以報告存在錯誤奇偶校驗的資料。例如，如果VIP將RSP上的傳輸隊列上的資料包讀入其自己的SRAM，並且RSP的SRAM中存在奇偶校驗錯誤，則您會看到來自RSP上的MD ASIC、VIP上的CYA ASIC以及VIP上的PCI/資料包記憶體ASIC的錯誤消息。

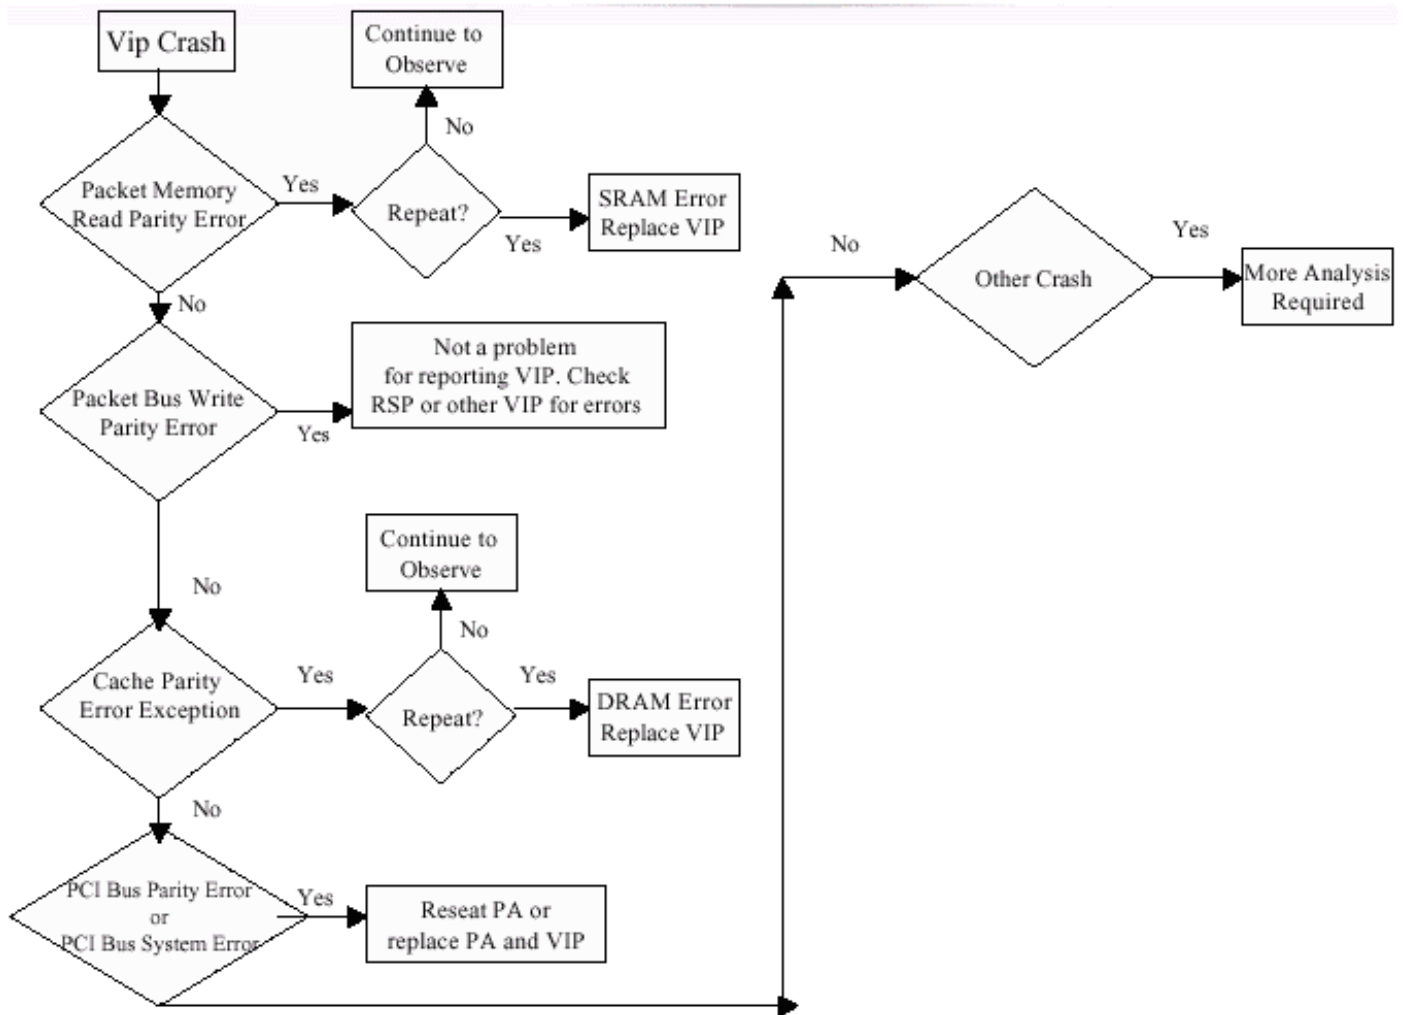
此圖顯示VIP崩潰的故障樹分析：

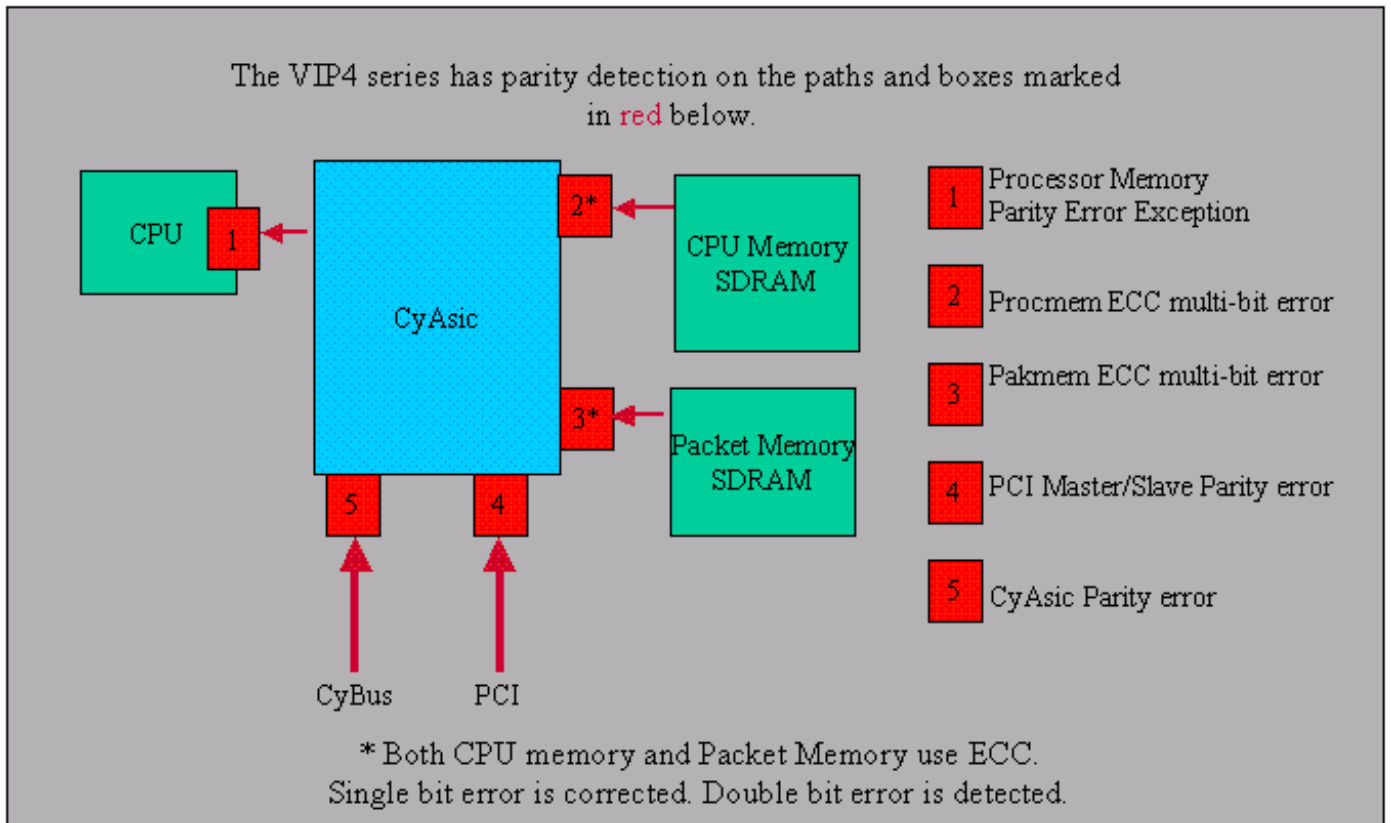
VIP4和VIP6奇偶校驗錯誤和ECC檢測

VIP4-50、VIP4-80和VIP6-80對CPU記憶體和資料包記憶體使用單位元糾錯和雙位元檢錯錯誤代碼校正(ECC)。兩者都是同步動態RAM(SDRAM)。SDRAM中的單位元錯誤被糾正，系統繼續正常運行。

本表中數字2或3的多位元奇偶校驗錯誤是導致ECC多位元錯誤的致命事件。系統中的CPU內部快取和匯流排使用單位元奇偶校驗檢測。如圖所示，VIP4和VIP6的體系結構與VIP2不同。因此，某些錯誤消息不會顯示，而報告其他錯誤消息的方式與VIP2不同。在此奇偶校驗錯誤部分中，表示並解釋了VIP2、VIP4和VIP6之間的差異。
