# 排除Catalyst 8500雙鏈路故障場景中的EIGRP收斂時間故障

本文檔介紹在Catalyst 8500雙鏈路故障情形中對EIGRP收斂時間的分析和處理。

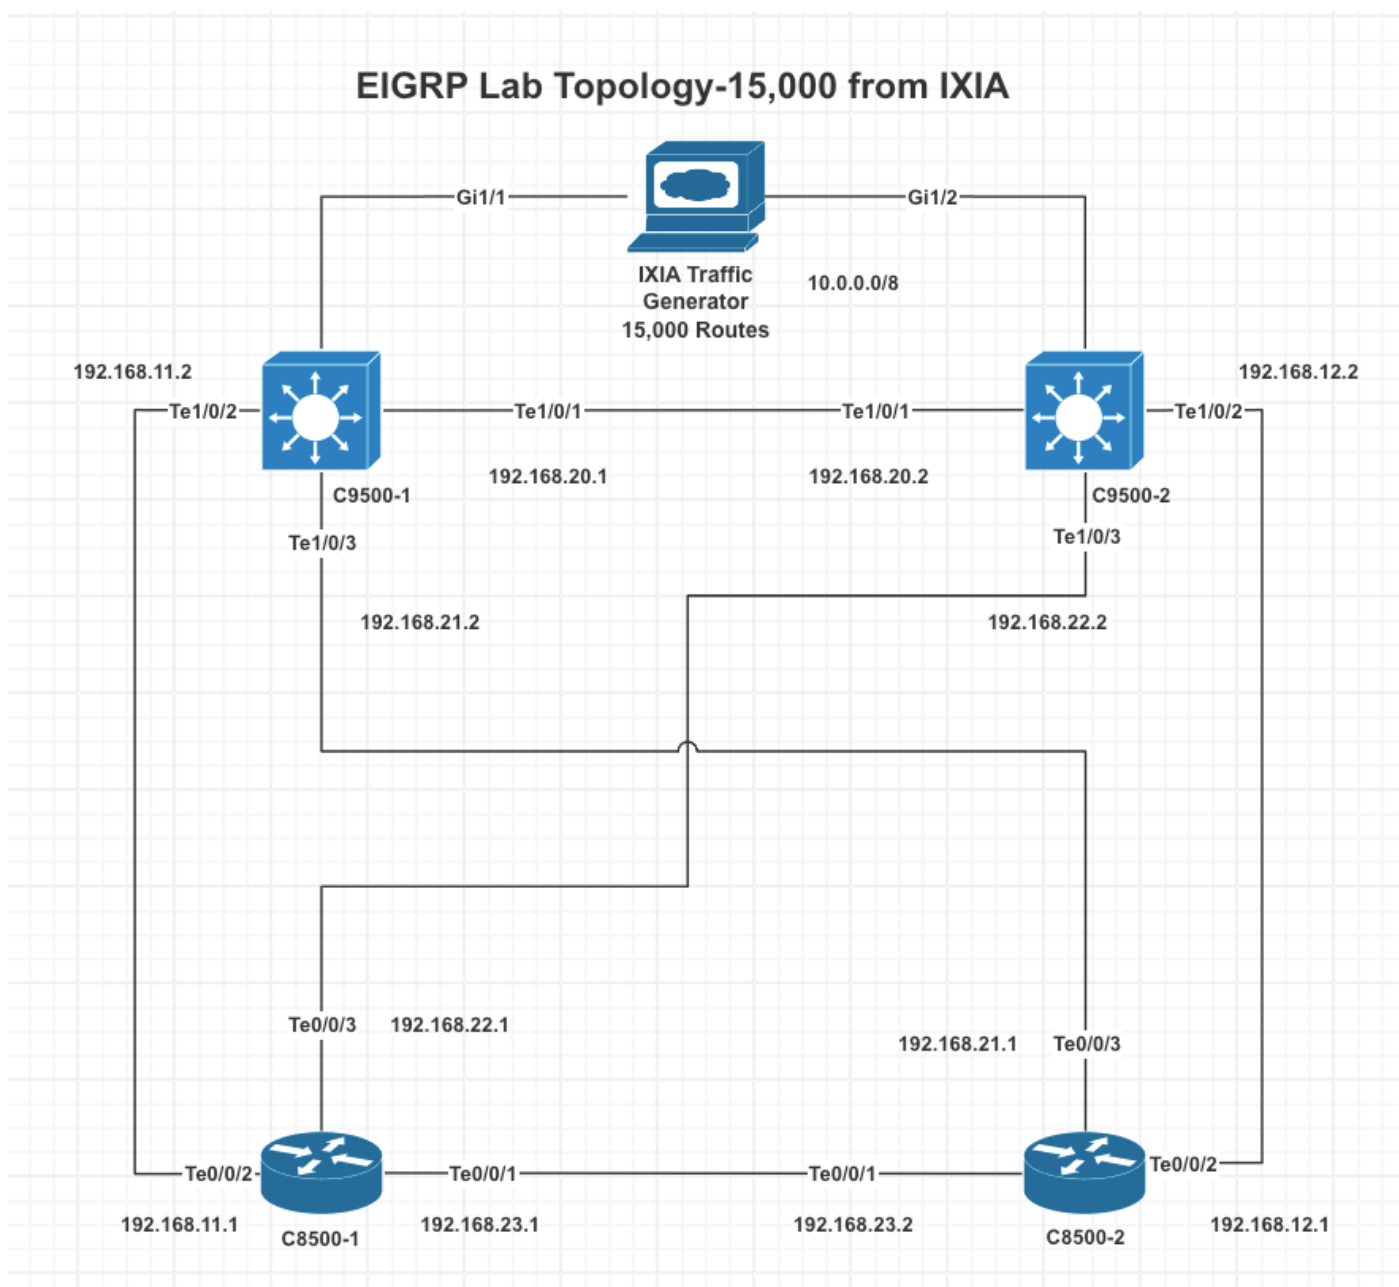
[拓撲](#)

問題行為：在同時管理性地關閉兩個EIGRP介面後，仍可以在路由表中短期觀察與這些介面關聯的一個路由。預期的是，通過兩個故障介面獲取的所有路由將在兩個介面都關閉後立即消失。

IXIA流量生成器向EIGRP域通告了15,000條路由，以模擬生產規模的路由環境。
