配置ML系列卡以在訊號降級期間封裝彈性分組環

本檔案介紹如何設定Cisco ML系列卡以在您面對訊號降低時封裝彈性封包環(RPR)。

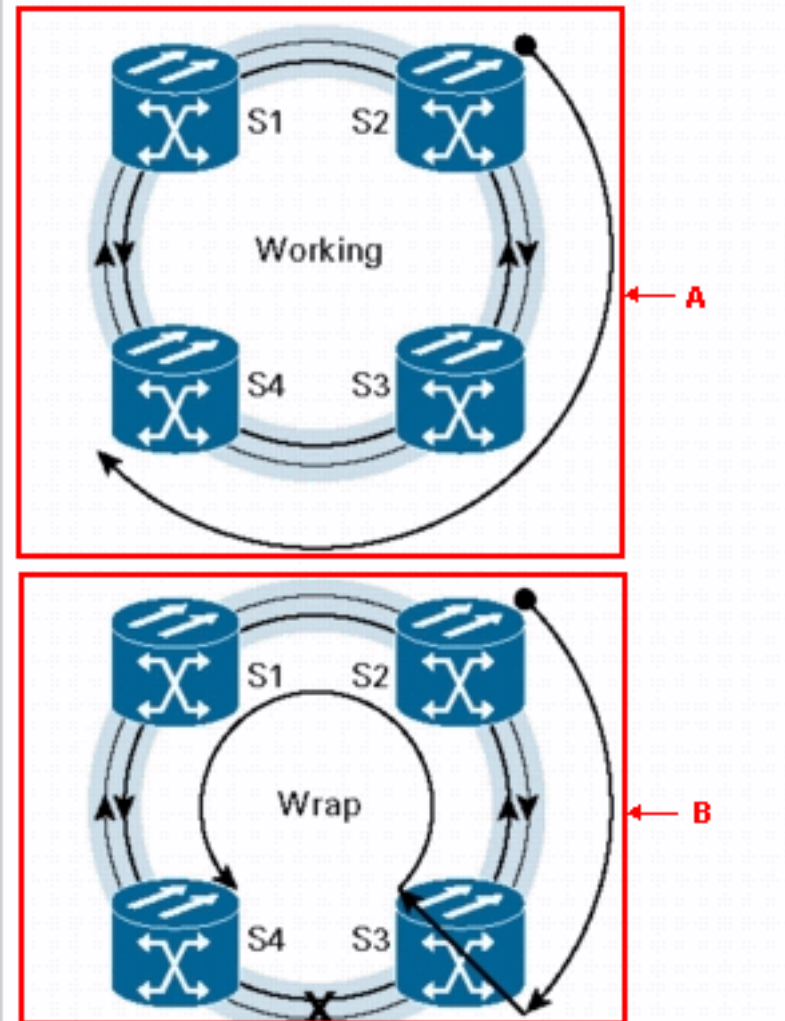
圖1 - Cisco ML系列RPR包裝

圖1表示了一個包裝示例。從S3到S4的流量在正常情況下經過兩個節點(請參見圖1中的箭頭A)。路徑為S3 > S4。S3和S4之間的鏈路故障導致一條回圈，從S3到S4的流量將經過四個節點，即S3 > S2 > S1 > S4(請參見圖1中的箭頭B)。
