清除ONS 15454上OC192-LR2卡中的OPT-LOW警報

本文檔介紹在Cisco ONS 15454平台上的OC192-LR2卡中清除OPT-LOW警報的過程。

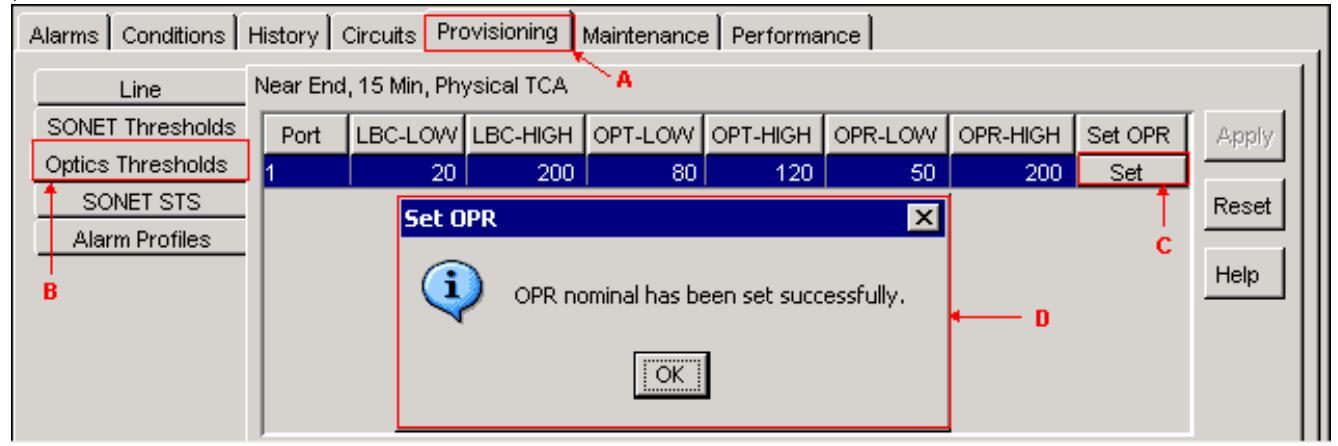
ONS 15454上的OC192-LR2卡接收OPR-LOW警報。

- 1. 轉到「節點」檢視。
- 2. 按兩下要更改光纖設定的OC192-LR2卡。
- 3. 按一下Provisioning頁籤(請參見<u>圖1中的箭頭A</u>)。
- 4. 按一下Optics Thresholds頁籤(請參見<u>圖1中的箭頭B</u>)。
- 5. 按一下Set OPR列下的Set(請參見<u>圖1中的箭頭C</u>)。 此選項將收到的光功率設定為100%,並將 收到的功率級別設定為。如果接收功率減小,則OPR百分比減小以反映接收功率的損失。例如 ,如果接收功率減少3 dBm,則OPR減少50%。
- 6. 「Set OPR(設定OPR)」消息顯示已成功設定OPR標稱(請參見<u>圖1中的箭頭</u>D)。**圖1 設 定OPR**

7. 按一下「OK」(確定)。

如果在您執行此過程後OPR-LOW警報仍存在,請檢查OC192-LR2卡是否存在故障。嘗試另一個 OC192-LR2卡。
