STM4電路在通過第三方載波傳輸期間發生故障

本文說明通過服務提供商的網路傳輸期間STM-4出現故障的一個原因。本文還提供該問題的解決方案。

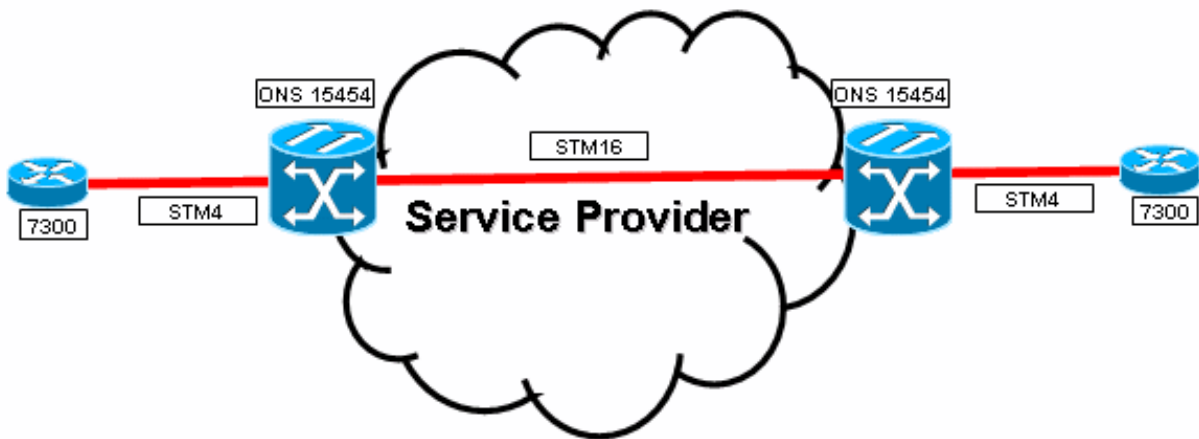
圖2 — 拓撲

兩個具有TCC2P和STM16骨幹的ONS15454E節點運行ONS 15454版本6.0。當您嘗試建立通過服務提供商的SDH網路傳輸資料的點對點STM-16時，STM-16網路無法通過第三方網路同步(請參見圖2)。

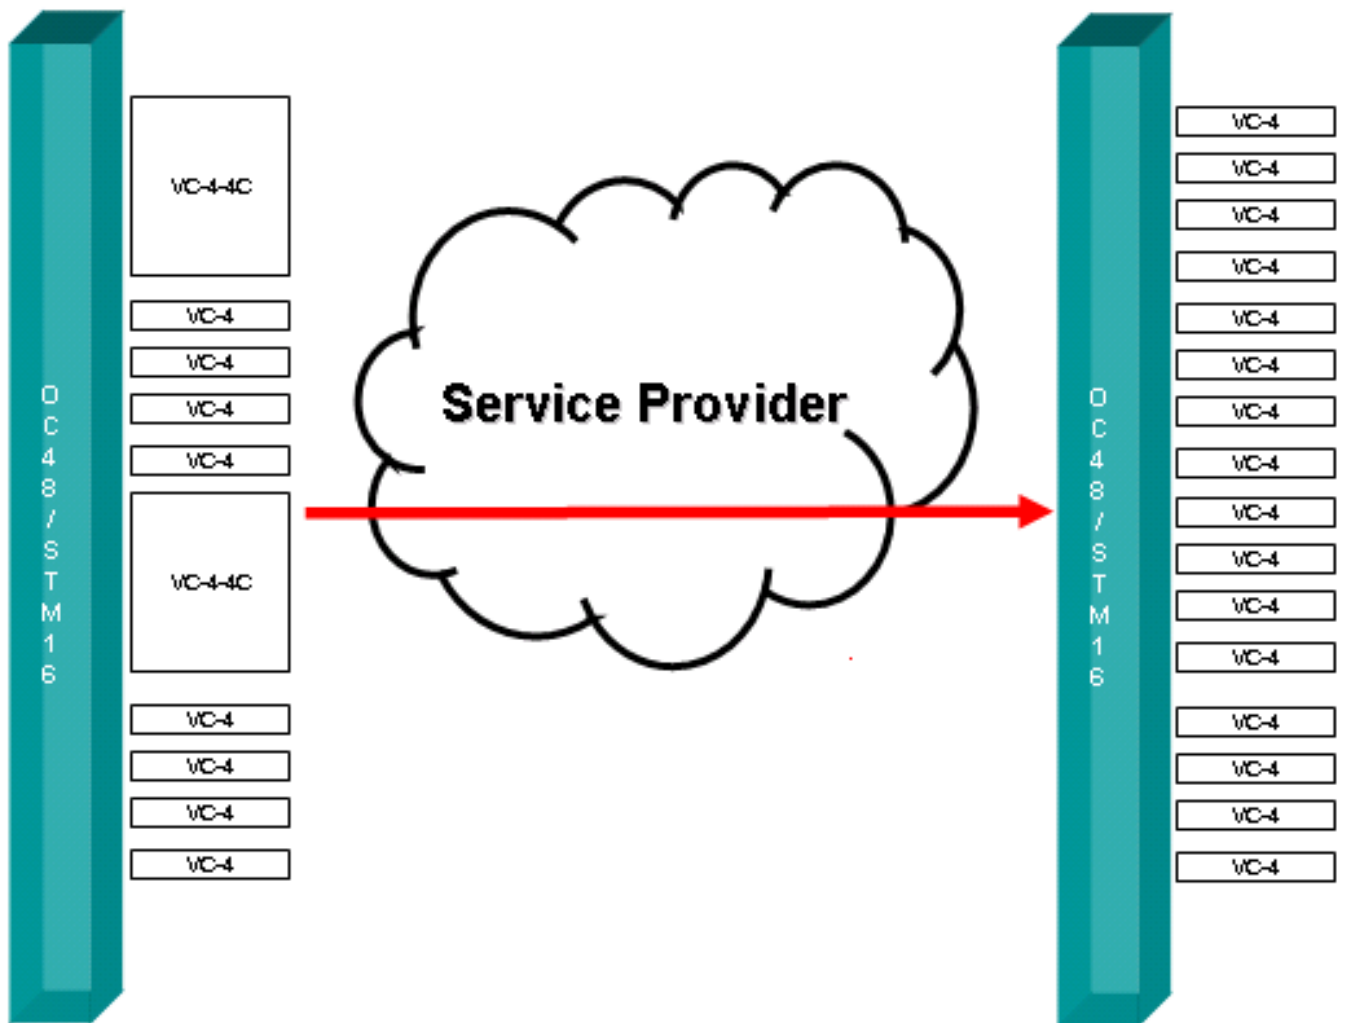
圖3 — 傳輸不正確

服務提供商需要將STM-16通道化，就像在ONS節點中建立電路一樣。如果服務提供商未正確通道化STM-16，則只有第一電路工作(請參見圖3)。
