ONS 15454 2.2.x版升級到2.2.2和3.0軟體

在運行版本2.2.x軟體的光纖網路系統(ONS)15454中,使用者現在可以自行執行軟體升級至2.2.2或 3.0版。本頭問題記錄了一個實驗設定,該設定將引導讀者完成完成完成這些軟體升級所需的所有步 驟。

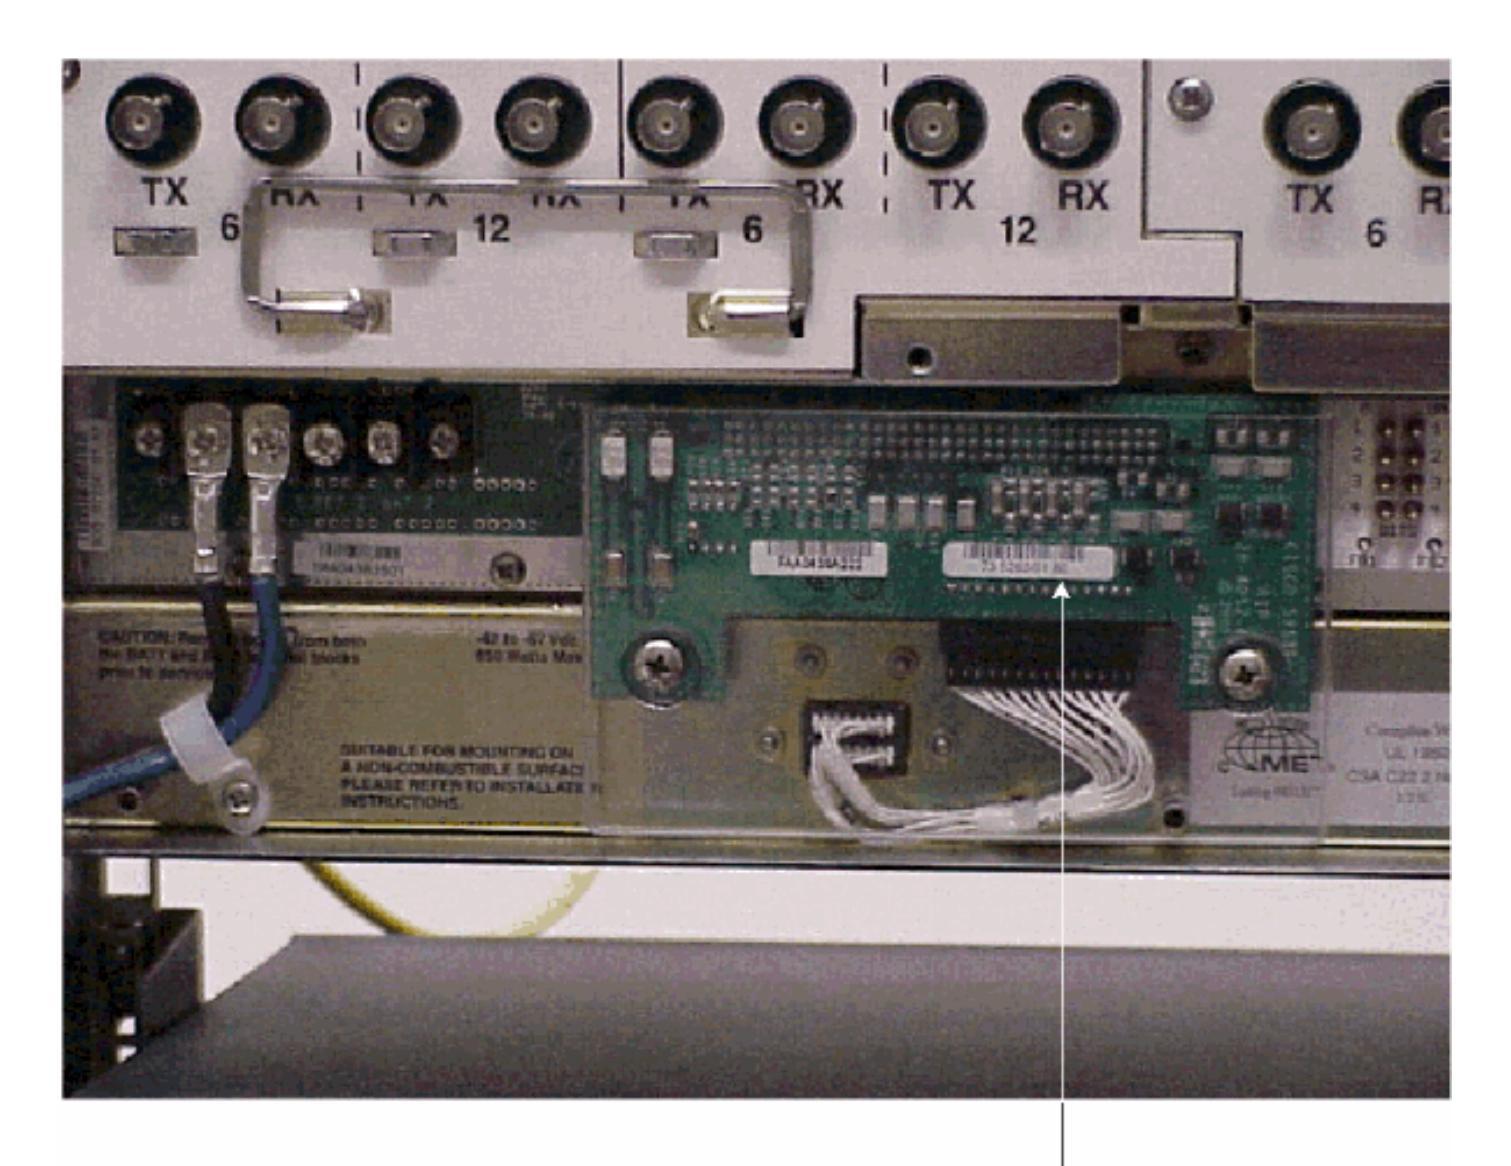
- 1. 檢視ONS 15454節點的背面,找到右側印有ATM介面處理器(AIP)的綠板(當面對板時,寫操 作將橫向)。
- 找到貼有部件號的標籤。該數字前面應加上不乾膠標籤。註:如果沒有貼有部件號的標籤,該 部件號可能會貼在主機板上。
- 3. 如果部件號為67-11-00015,則應更換AIP板。否則,AIP主機板將支援軟體升級。
- 4. 對網路中的所有節點重複步驟1-3。

If the part number is 67-11-00015 then the AIP board needs to be replaced before the software upgrade, Any other part number on the AIP board will support both the release 2.2.2 and 3.0 software upgrades
