FMC自動LSP更新"；未能下載新的清單"

問題

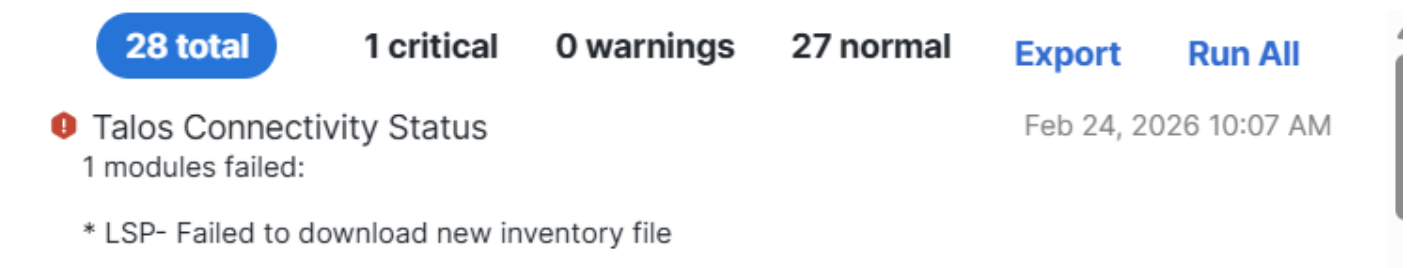
示例警報

Cisco FMC上的自動輕量級安全包(LSP)更新失敗。LSP更新不再自動安裝，而手動LSP安裝繼續正常工作。VDB更新和Snort規則更新仍通過自動進程正常運行。

- A summary bar with: **28 total** (in a blue pill), **1 critical**, **0 warnings**, **27 normal**, [Export](#), and [Run All](#).
- An alert titled **Talos Connectivity Status** with a red warning icon, timestamped **Feb 24, 2026 10:07 AM**.
- Subtext: **1 modules failed:**
- Message: *** LSP- Failed to download new inventory file**

自動LSP更新失敗是由阻止到所需更新伺服器的網路連線引起的。具體來說，通過埠80對updates-dyn-talos.sco.cisco.com和updates.ironport.com的出站訪問受上游防火牆規則或網路安全策略的限制。這阻止FMC自動下載和安裝LSP更新，但手動更新仍可以執行，因為它們可以使用不同的下載

要解決自動LSP更新故障，請驗證是否已在可能阻止更新過程的任何上游防火牆或網路裝置上正確配置了所需的網路連線。

確保允許以下目的地的任何上游防火牆或網路安全裝置通過埠80進行出站訪問：

- updates-dyn-talos.sco.cisco.com - LSP更新必需
- updates.ironport.com — 安全內容更新所必需的

但是，此問題也可能受FMC從思科雲站點下載大型檔案的能力的影響。限制FMC頻寬以及在同一時間範圍內的其他多個軟體更新（即：SRU和VDB）可能會造成頻寬競爭，從而導致下載失敗。在這種情況下，請分離軟體下載時間，以允許它們有足夠的頻寬進行下載或解決任何上游頻寬問題。
