對6200系列遷移至6454交換矩陣互聯期間的常見問題進行故障排除

本文檔介紹排除FI 6200到6400系列遷移問題的資訊。

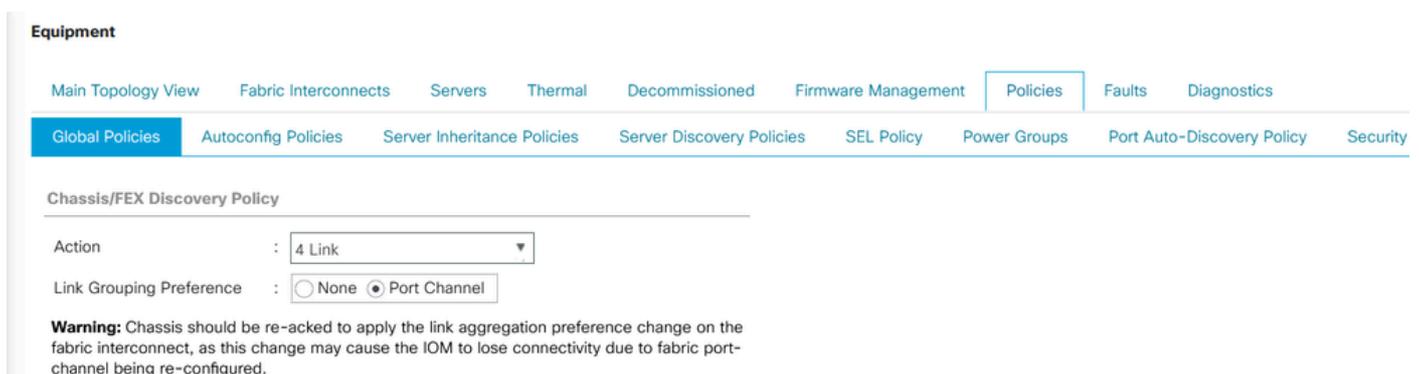
- 由於UCS Manager版本未升級到4.0(1)或更高版本，遷移失敗。Cisco UCS Manager版本4.0是支援Cisco UCS 6454交換矩陣互聯的最低裸版本。
- 如果機箱發現策略未設定為「埠通道」模式，則遷移警告頁面將報告不相容情況。UCS 6200系列交換矩陣互聯支援在埠通道和非埠通道模式下發現刀鋒伺服器機箱。Cisco UCS 6400系列交換矩陣互聯僅支援埠通道模式。

將機箱發現策略(chassis discovery policy) >鏈路分組首選項(link grouping preference)更改為「port-channel」，然後重新確認機箱以儲存更改。為避免重新發現整個機箱並避免停機，可在指定機箱時重新確認一個IOM，以重新發現IOM和交換矩陣互聯之間的連線。

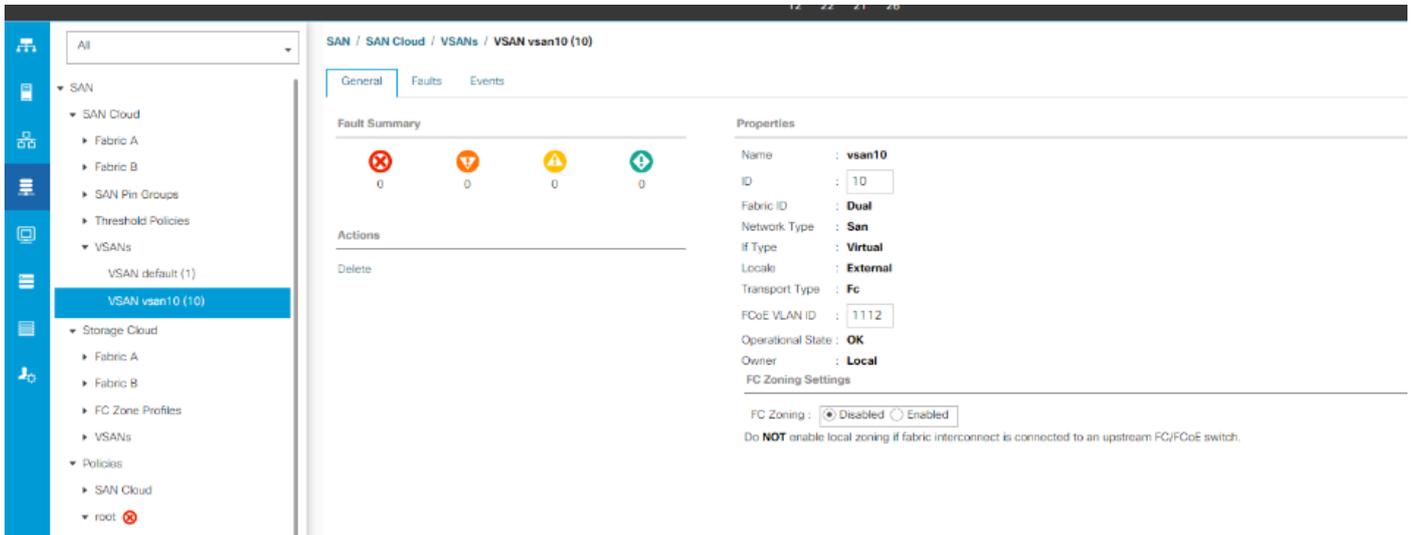
Cisco UCS 6400系列交換矩陣互聯比UCS 6200系列交換矩陣互聯保留更多供內部使用的VLAN。如果存在衝突的VLAN，遷移之後將配置保留VLAN範圍，但不會配置衝突範圍內找到的VLAN。

注意：您無法建立ID為3968至4047和4092至4096的VLAN。保留這些VLAN ID範圍。

檢查在FC介面上配置的VSAN的FCOE VLAN ID集。如果埠在保留VLAN範圍內，這些埠將無法啟動。

- 使用保留VLAN範圍之外的VLAN ID。
- 透過CLI或UCSM GUI修改保留VLAN(更改保留VLAN需要重新載入Cisco UCS 6400系列交換矩陣互聯才能使新值生效)。請參閱網路指南以執行更改。
