對FC埠狀態進行故障排除";從62XX遷移到 64XX後,管理停止運行";

簡介

本文檔介紹有關解決光纖通道(FC)埠的「管理關閉」問題的資訊,這些問題發生在從6200遷移到 6400交換矩陣互聯期間或之後。

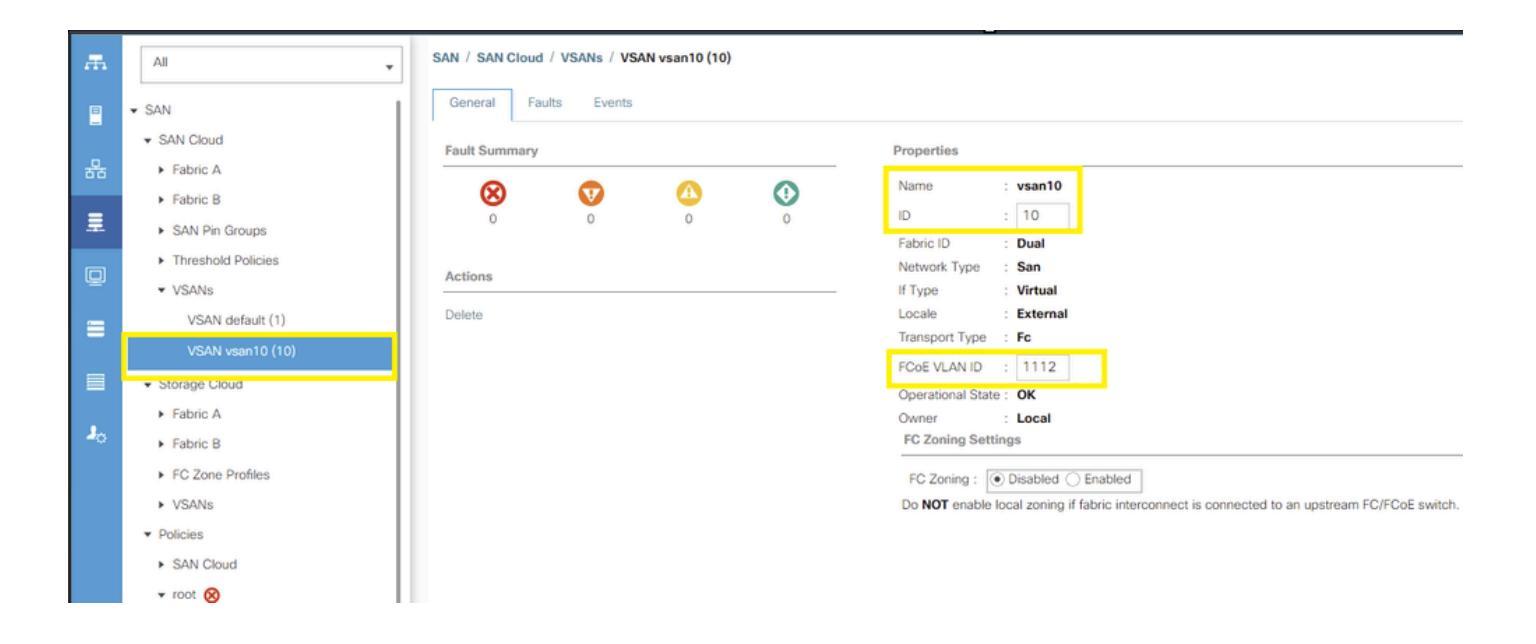
移轉成功完成,但FC連線埠顯示管理性關閉。

已配置VSAN的基礎乙太網光纖通道(FCOE) VLAN ID與在64XX上設定的預設保留Vlan範圍重疊。 已配置VSAN的FCOE VL與保留VLAN的ID之間的衝突導致FC埠處於管理關閉狀態。

解決方法2 :更改已配置VSAN上的FCoE Vlan ID。

Step 1
In the Navigation pane, click SAN
Step 2
In the Work pane, click the SAN Cloud > VSAN
Step 3:
Under General Tab > Properties Change the FCoE VLAN to the Unused Vlan ID
