# 排除TETRA定義更新失敗和3000錯誤故障

本文描述排除TETRA定義故障 ( 出現錯誤3000 ) 的步驟。

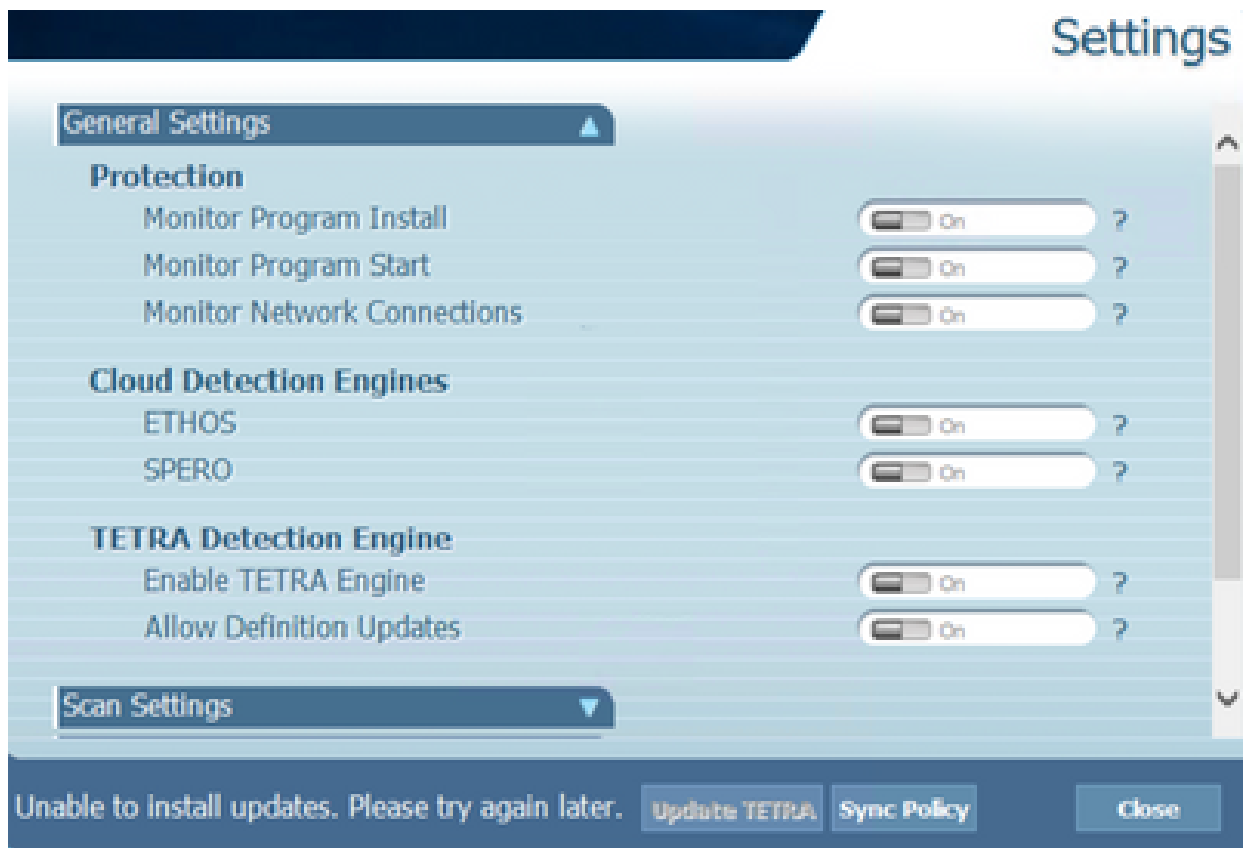
1. 在終端上，TETRA定義更新失敗，出現「無法安裝更新。請稍後重試」錯誤消息。

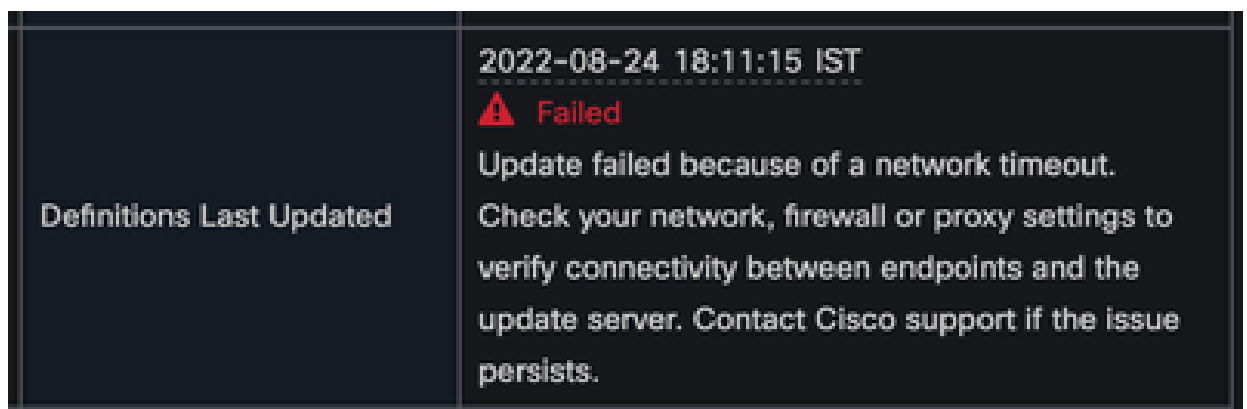
2. 在Cisco Secure Endpoint Console上，觀察到上述故障錯誤：

「由於網路超時，更新失敗。檢查您的網路、防火牆或代理設定以驗證終端與更新伺服器之間的連線。如果問題仍然存在，請與思科支援部門聯絡。」

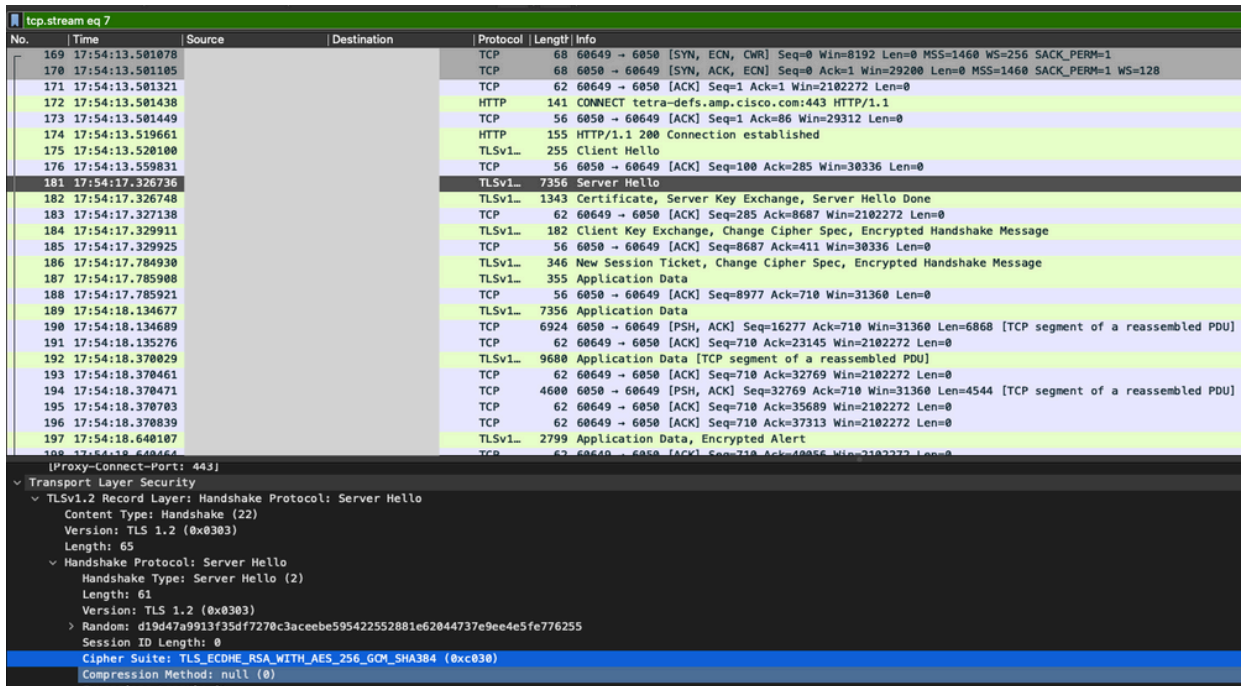
2. 此外，在終端上或通過AMP策略啟用調試聯結器和托盤級日誌。
3. 按一下更新TETRA端點時，請在TETRA更新成功和失敗的端點上捕獲TETRA定義的資料包捕獲。
4. 在TETRA更新成功端點上，在封包擷取中，使用`http.host == "tetra-defs.amp.cisco.com:443"`篩選封包，然後「follow the tcp.stream」每個封包以分析相關流量。
5. 在Server Hello資料包中，可以看到伺服器接受Server Hello資料包中的「`TLS_ECDHE_RSA_WITH_AES_256_GCM_SHA384`」密碼。

6. 思科安全終端TETRA伺服器只接受提及的密碼：

TLS\_ECDHE\_RSA\_WITH\_AES\_256\_GCM\_SHA384  
 TLS\_ECDHE\_RSA\_WITH\_AES\_128\_GCM\_SHA256  
 TLS\_DHE\_RSA\_WITH\_AES\_128\_GCM\_SHA256  
 TLS\_AES\_128\_GCM\_SHA256

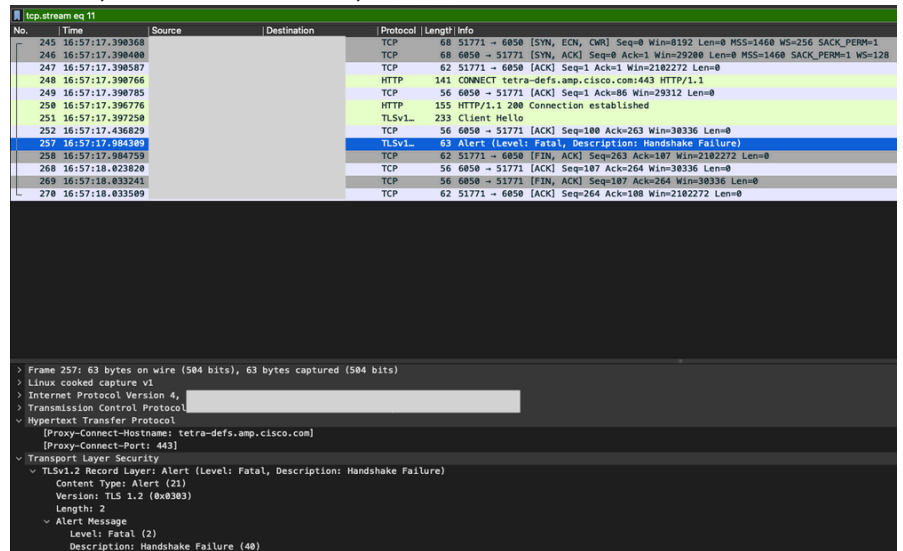
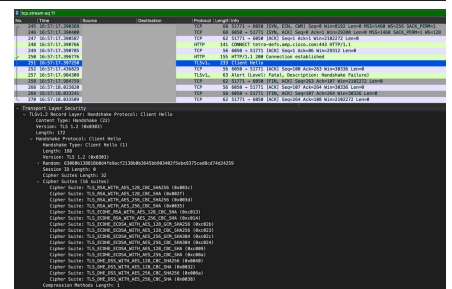
7. 在TETRA更新失敗的終結點上，在資料包捕獲中，在客戶端Hello資料包之後會出現

SSL握手中的致命錯誤。

10. 如果此處未列出步驟6中提到的密碼，則這是SSL交握失敗的原因。
