與本地註冊裝置配對時，在Webex中排除呼叫故障

簡介

本文描述一個問題，當Webex通過鄰近功能配對到內部註冊裝置時，無法發出呼叫。

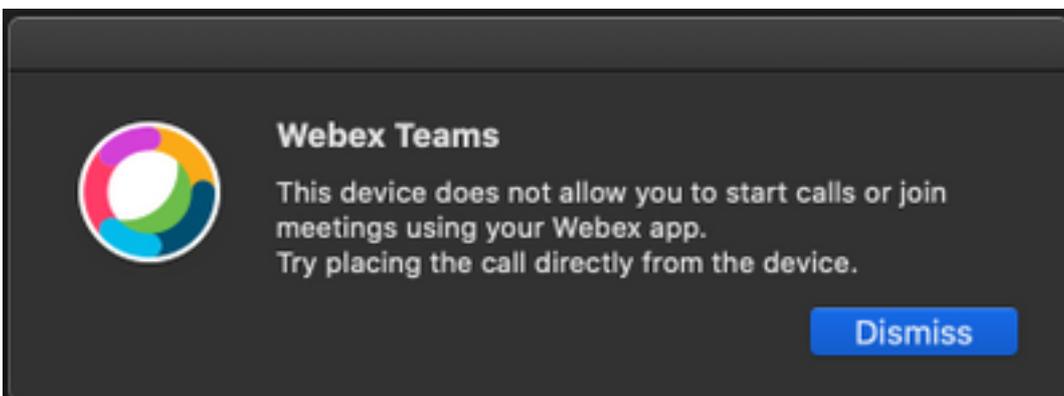
當您嘗試從Webex應用發起出站呼叫或加入Webex會議時，當它與內部裝置配對時，Webex會拋出錯誤「此裝置不允許您使用Webex應用開始呼叫或加入會議。嘗試直接從裝置發出呼叫。」重現問題的步驟如下所述：

步驟4.按一下「Join meeting」後，系統會顯示錯誤，如下圖所示：

如果未啟用Proximity設定下的CallControl，將出現此問題。您應該在裝置的Proximity設定下啟用CallControl。這可以通過以下選項之一實現：

登入端點GUI，然後導覽至Setup > Configuration > Proximity，然後啟用CallControl，如下圖所示：

在Cisco Unified Communications Manager(CUCM) Administration中，導航到Device > Phone > Select Affected Device，向下滾動到Proximity設定並啟用Call Control，如下圖所示：

```
xConfiguration Proximity Services CallControl: Enabled
```
