IPCC Enterprise的IP撥號器故障

本文描述IP撥號器無法給客戶撥號的一個原因，並提供了在Cisco IP Contact Center(IPCC)Enterprise環境中的解決方案。

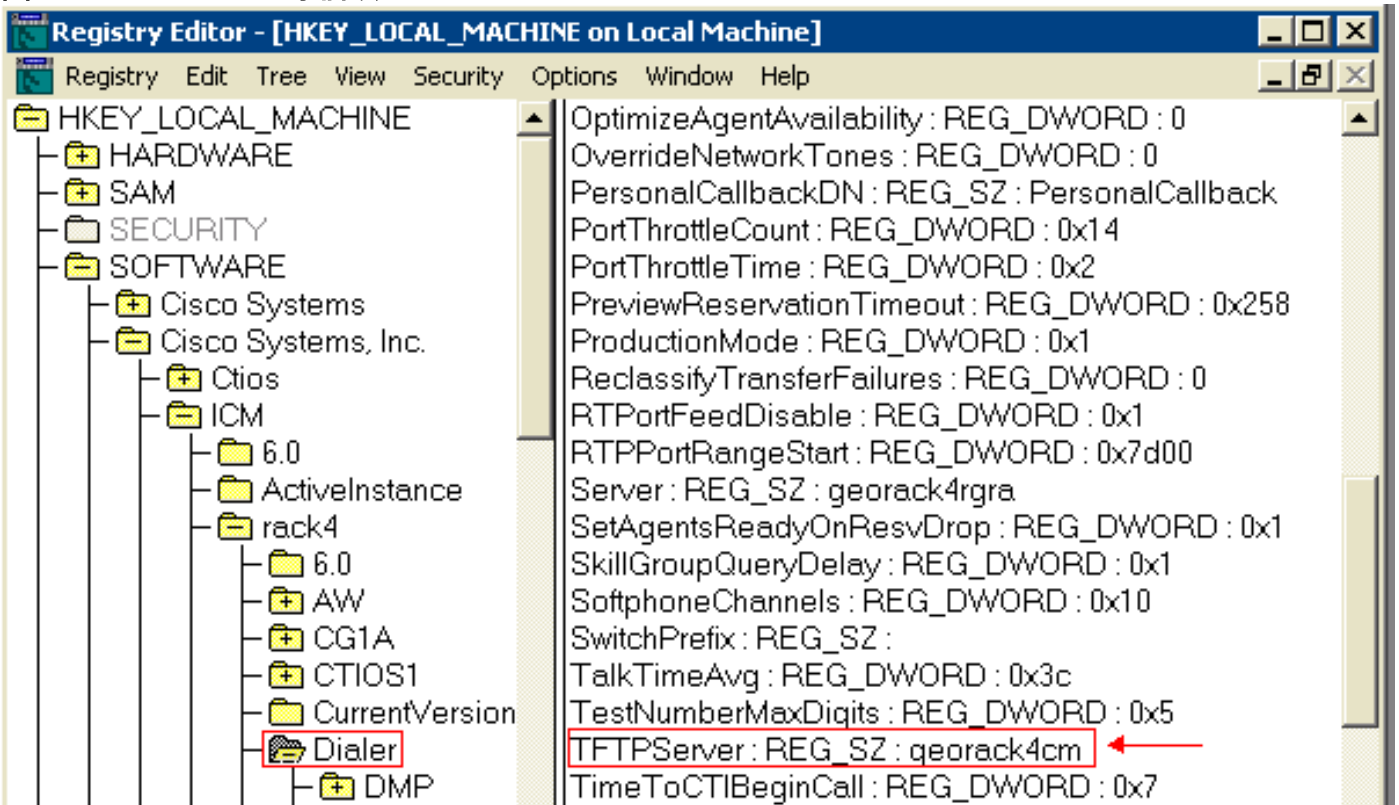
圖2 - TFTPServer登錄檔項

如果未正確配置TFTP Server的登錄檔值，則會發生此配置問題。此問題也可能指向未安裝TFTP伺服器的CallManager伺服器。無論哪種情況，IP撥號器都不會給客戶打電話。

以下是TFTPServer的登錄檔導航路徑(請參見圖2):

HKEY_LOCAL_MACHINE\SOFTWARE\Cisco Systems, Inc.\ICM<inst_name>\Dialer\TFTPServer

1. 運行Cisco ICM Dialer安裝程式。
2. 保留除CallManager TFTP伺服器名稱之外的所有現有引數。在Call Manager TFTP Server欄位中鍵入正確的CallManager TFTP Server名稱。確保此CallManager伺服器支援TFTP伺服器功能。圖3 — 輸出選項撥號器屬性
