無法將CRS指令碼上載到儲存庫 — LDAP伺服器上的磁碟空間不足

本文檔說明在Cisco Unified Contact Center Express(UCCX)環境中將客戶響應解決方案(CRS)指令碼上傳到儲存庫失敗的原因。

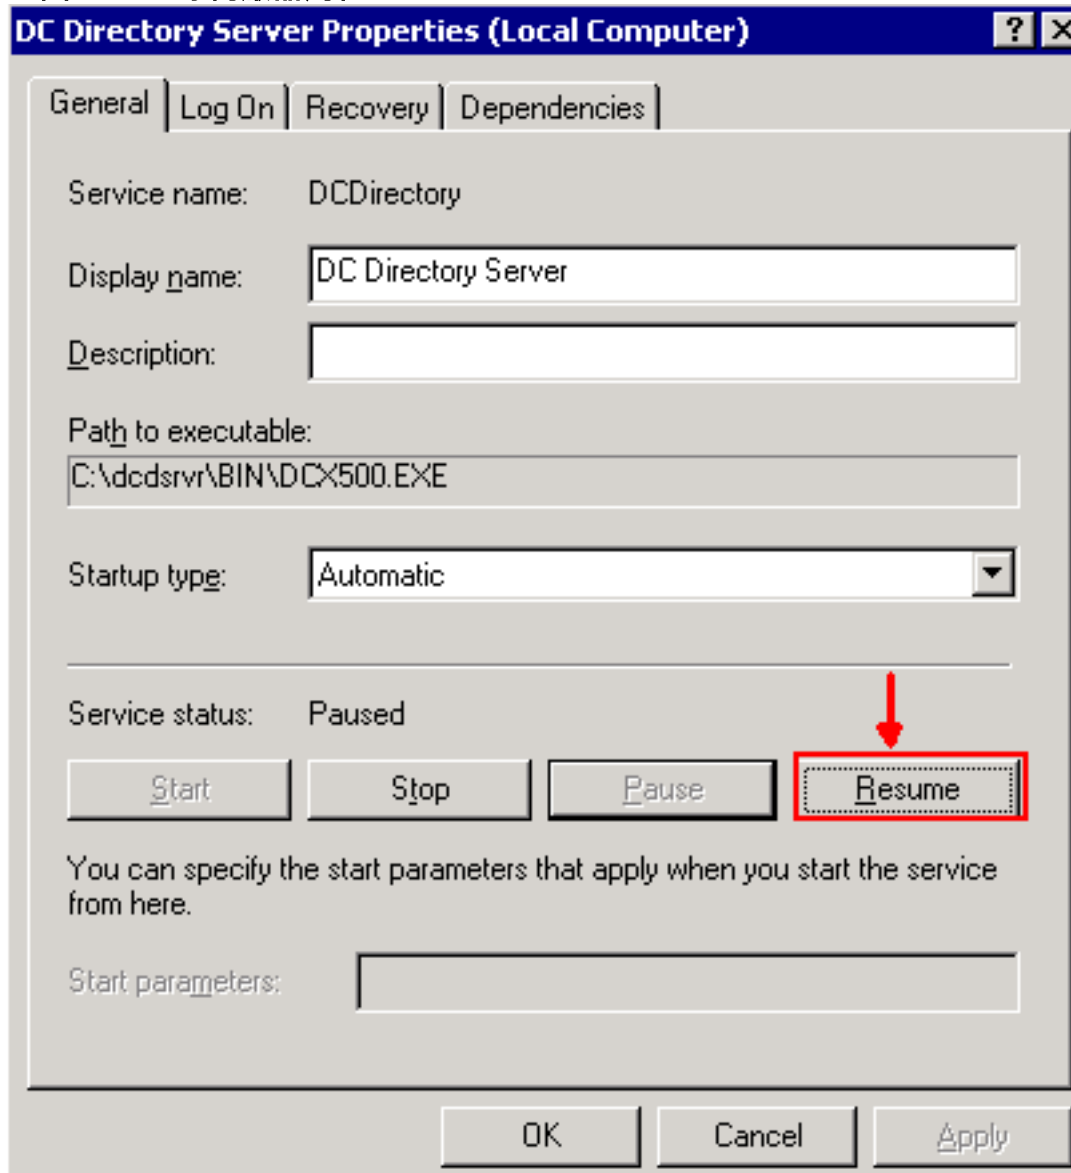
- DC Directory Server進程處於暫停模式，並且在選擇**Resume**按鈕時進程無法啟動，如圖1所示。
圖1:DC目錄伺服器屬性

此問題與輕型目錄訪問協定(LDAP)有關。LDAP錯誤53表示LDAP_UNGENT_TO_PERFORM，這表示由於伺服器定義的限制，LDAP伺服器無法處理請求。通常，由於以下原因會返回此錯誤：

- 新增條目請求違反了伺服器的結構規則。
- 修改屬性請求指定使用者無法修改的屬性。
- 密碼限制阻止此操作。
- 連線限制會阻止此操作。
- CallManager的磁碟空間不足。
