# Il ritardo di caricamento per i comandi di standby del protocollo del router in standby a caldo non funziona su ASR920

Questo documento descrive il comportamento dei comandi di ritardo ricaricamento del protocollo HSRP (Hot Standby Router Protocol) sui router serie ASR920. È stata evidenziata la differenza di comportamento dell'interfaccia tra le versioni di IOS-XE per installare correttamente una soluzione HSRP e ottenere prestazioni prevedibili.

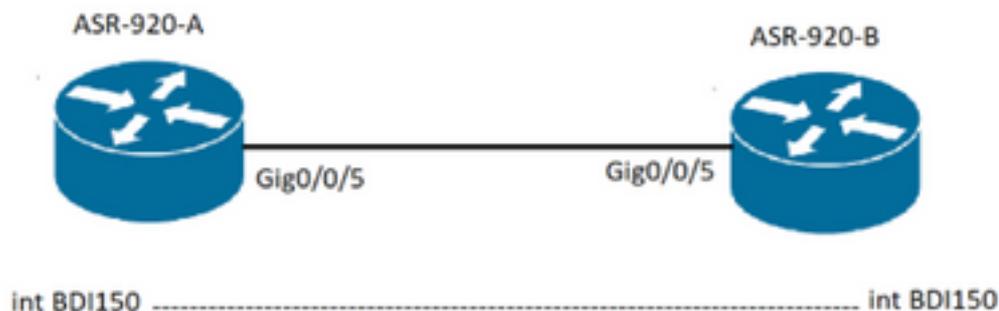
immagine 1

Un router ASR920 in standby con IOS-XE 16.8.1c in un gruppo HSRP si avvia e usa immediatamente il nodo attivo per diritti di priorità, anche se sono stati configurati i comandi reload-delay. Ciò provoca un'interruzione del traffico sulle reti di grandi dimensioni, mentre HSRP dovrebbe fornire un'elevata resilienza della rete.

Il problema è stato ricreato con la topologia del router nell'immagine 1.

L'ASR-920-B è attivo e, una volta ricaricato, vengono visualizzati i log riportati di seguito, che indicano che i timer di ritardo non hanno funzionato come previsto. L'indicatore orario nei log indica che il router è passato alla modalità attiva senza il ritardo di 90 secondi.

La causa principale del problema è l'evento di flap dell'interfaccia fisica al momento dell'avvio del router. È documentato dal difetto [CSCuh56657](#) ed è fissato a partire da IOS-XE 16.9.1a.

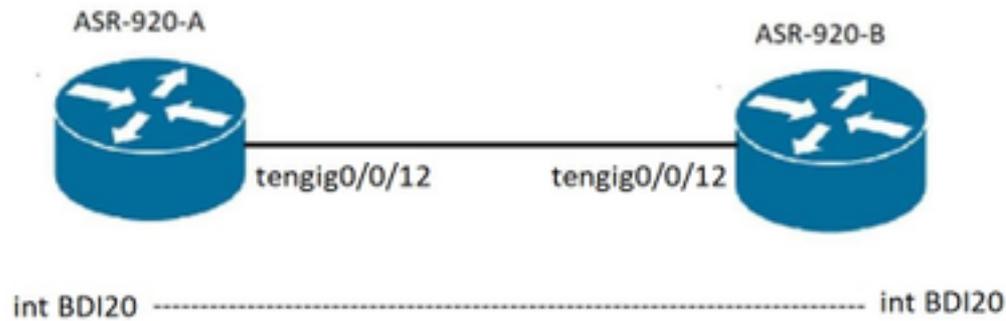
agine 2

Qui viene spiegata una configurazione funzionante che utilizza la Topologia nell'Immagine 2.

ASR-920-B è attivo e una volta ricaricato otteniamo i log come di seguito che indica che i timer di ritardo hanno funzionato come previsto. L'indicatore orario nei log indica che il router è passato alla modalità standby. Dopo un ritardo di 90 secondi, il router riprende a funzionare come attivo.

Usare l'interfaccia Tengig come interfaccia fisica. Se la comunicazione HSRP avviene tramite un collegamento tengig, ovvero gli indirizzi MAC di entrambi i BDI nella tabella degli indirizzi MAC del dominio-ponte vengono appresi tramite un'interfaccia tengig, i timer HSRP funzioneranno come previsto.
