O retardo de recarregamento dos comandos standby do protocolo do roteador em standby não funciona no ASR920

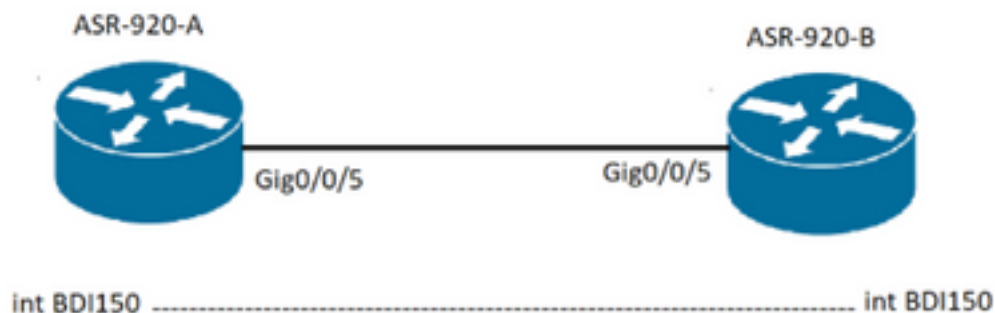
gem 1

Um roteador ASR920 em standby executando IOS-XE 16.8.1c em um grupo HSRP inicializa e preemta o nó ativo imediatamente, mesmo com os comandos reload-delay configurados. Isso causa uma interrupção de tráfego em redes grandes, enquanto o HSRP deve fornecer alta resiliência de rede.

O problema foi recriado com a topologia do roteador na imagem 1.

O ASR-920-B é o ativo e, uma vez recarregado, obtemos os registros como abaixo, o que indica que os temporizadores de atraso não funcionaram como esperado. O carimbo de data e hora nos registros indica que o roteador passou para ativo sem o atraso de 90 segundos.
