Dépannage des flaps/boucles MAC sur les commutateurs Cisco Catalyst

Ce document décrit comment dépanner les volets/boucles MAC sur les commutateurs Cisco Catalyst.

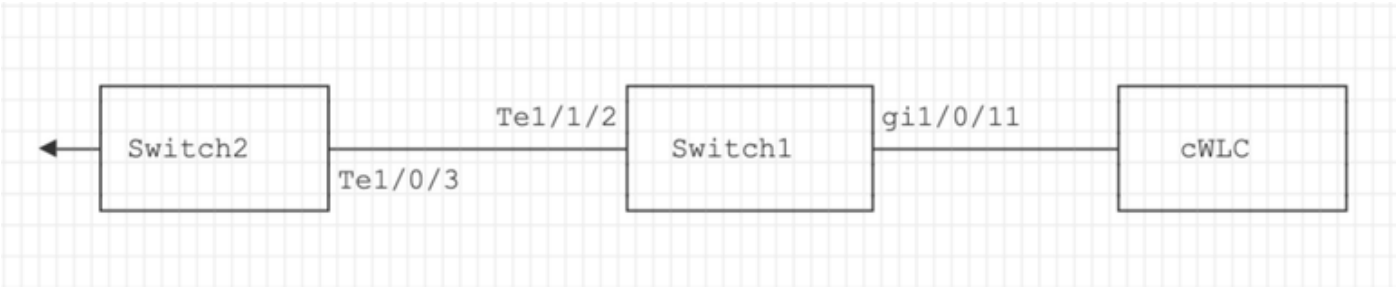
Topologie

Le contrôleur eWLC subit une perte de connectivité à la passerelle, et les pertes de paquets empêchent les AP de rejoindre le contrôleur.

Un battement MAC a été identifié sur le commutateur (Switch1) qui est connecté au WLC électronique.

Il a été vérifié que l'ID VRRP (Virtual Router Redundancy Protocol) du commutateur 2 et le WLC électronique étaient identiques, ce qui a entraîné la génération du même MAC virtuel par le VRRP.

Le problème a été résolu après la modification de l'instance VRRP sur le WLC, ce qui provoquait

un MAC dupliqué sur le commutateur entraînant une perte de connectivité à la passerelle et des pertes de paquets, ce qui empêchait les AP de rejoindre le contrôleur.

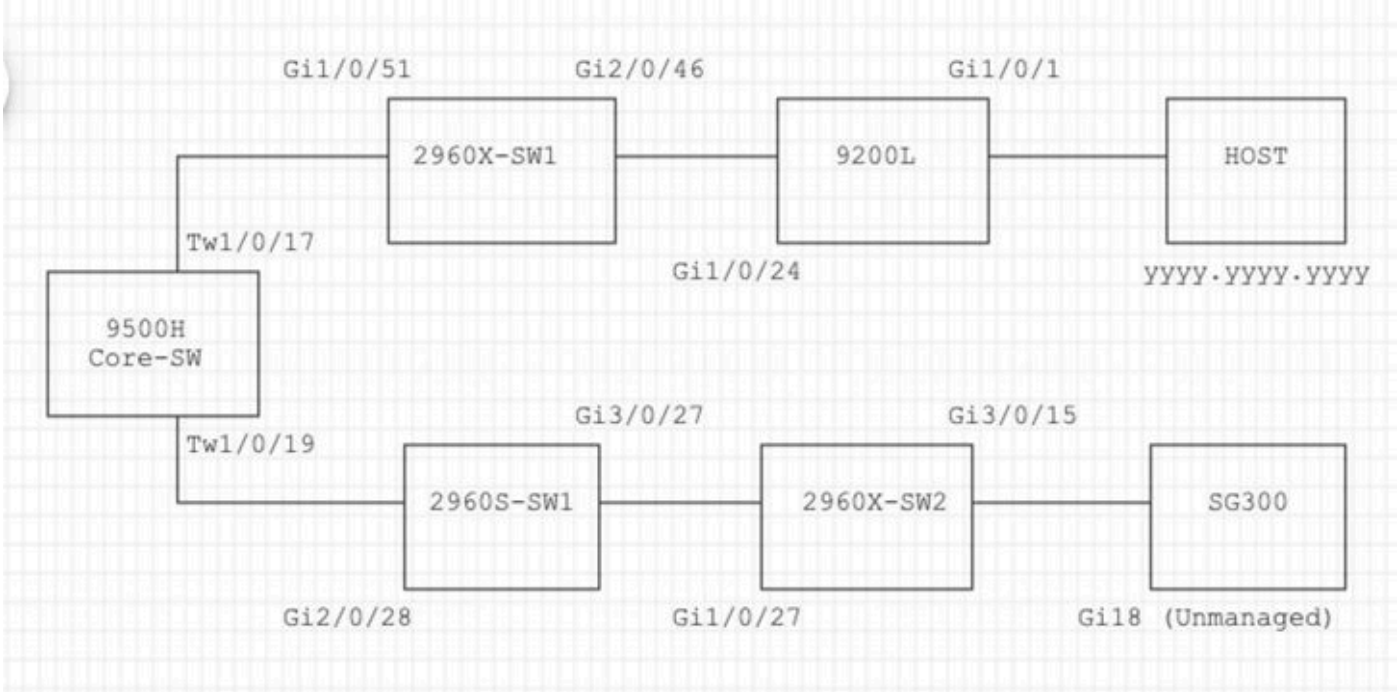
Topologie

Certains serveurs sont inaccessibles ou connaissent une latence/des pertes importantes.

1. Un battement MAC a été détecté sur le commutateur principal.

Des failles MAC ont été détectées en raison du commutateur SG300 (non géré) connecté au réseau.

Le problème de battement MAC a été résolu en arrêtant le port connecté au commutateur non géré SG300.
