瞭解FTD的故障切換狀態訊息

本文說明如何理解安全防火牆威脅防禦(FTD)上的容錯移轉狀態訊息。

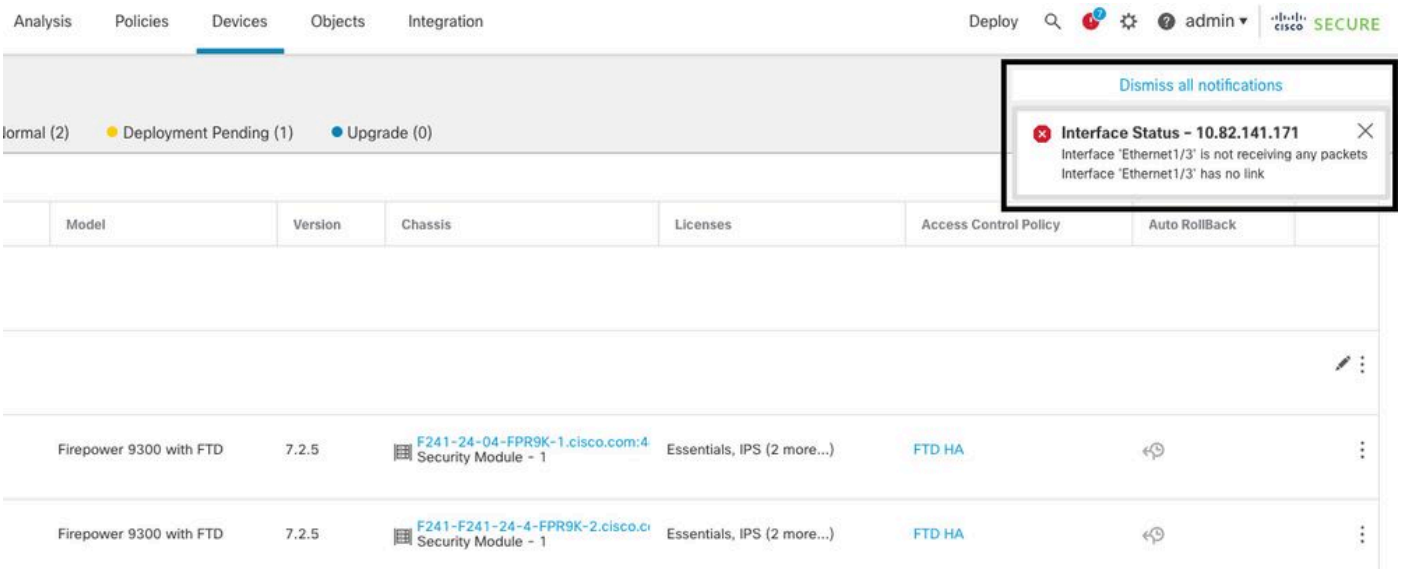
鏈路關閉警報

此映像描述資料鏈路故障警報，但不觸發任何故障轉移警報。

另一方面，狀態「No Link(Not-Monitored)」表示介面的物理鏈路已關閉，但故障切換過程未對其進行監控。

為了避免中斷，強烈建議在具有其對應備用IP地址的所有敏感介面中啟用介面運行狀況監視器。

要啟用介面監控，請導航至Device > Device Management > High Availability > Monitored Interfaces.

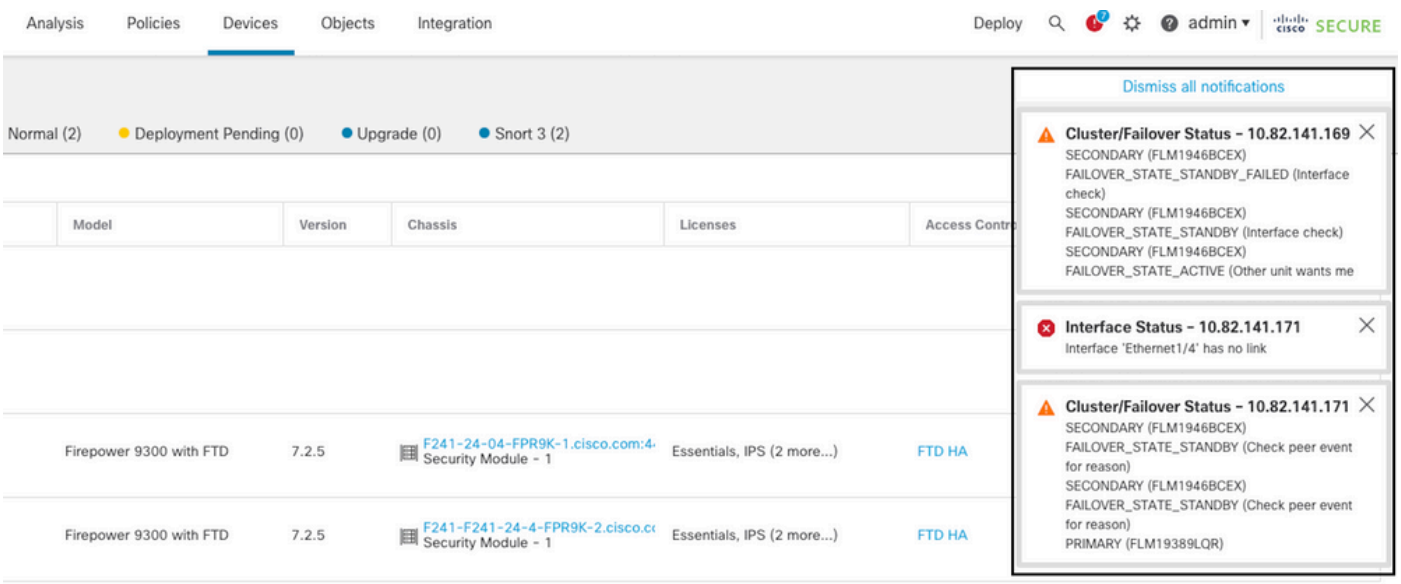
鏈路關閉時的故障切換事件

如果滿足為故障介面數量定義的閾值，並且主用裝置的故障介面多於備用裝置，則會發生故障轉移。

此圖說明發生介面故障時生成的警報：

要修改介面閾值，請導航至 Devices > Device Management > High Availability > Failover Trigger Criteria.

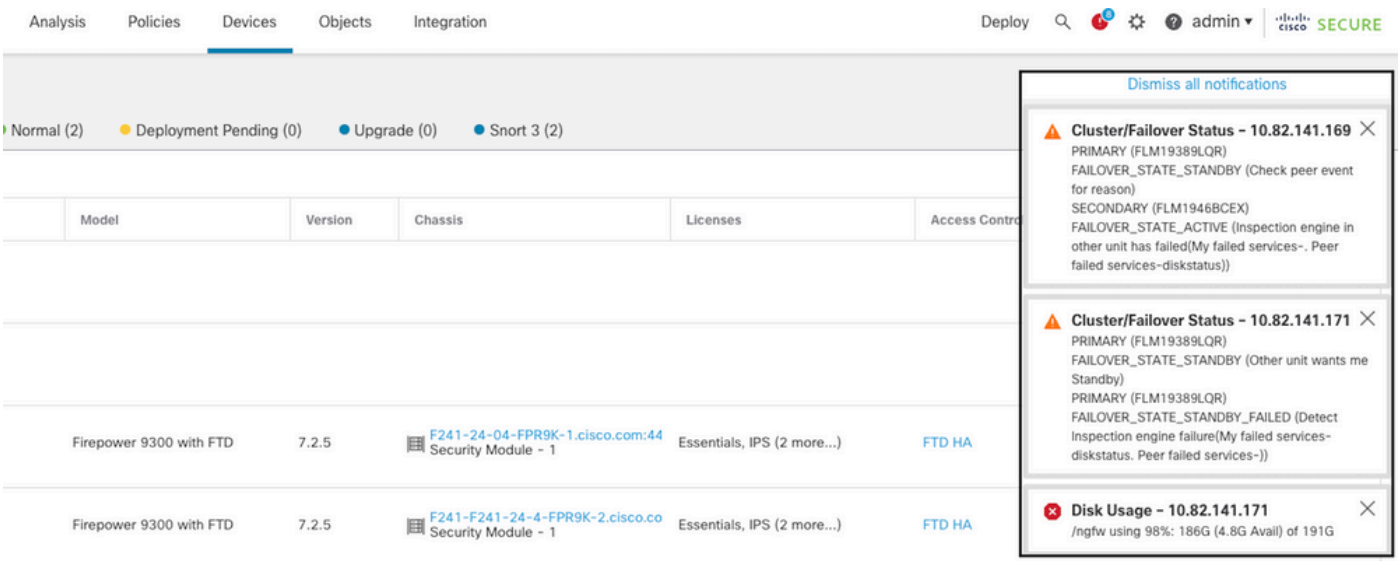
使用磁碟進行故障切換

如果主用裝置上的磁碟空間超過90%已滿，將觸發故障轉移事件。

此映像描述磁碟已滿時生成的警報：

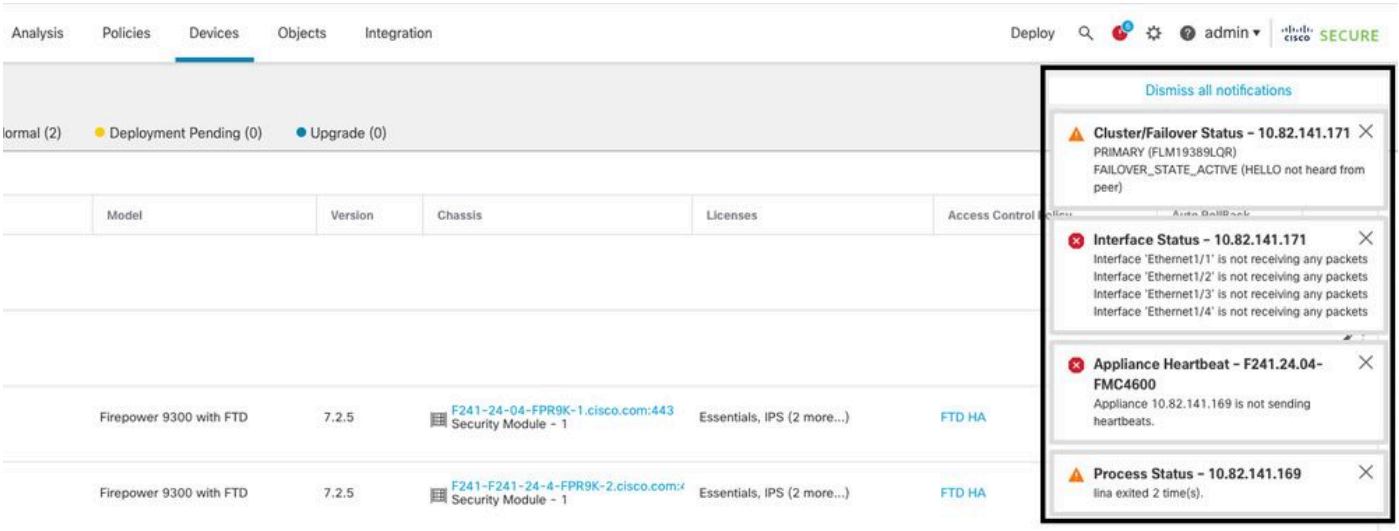
使用lina追蹤的容錯移轉

在lina追蹤的情況下，可能會觸發容錯移轉事件。

此圖說明lina追蹤時產生的警示：

在lina追蹤的情況下，強烈建議收集疑難排解檔案、匯出核心檔案並與Cisco TAC聯絡。

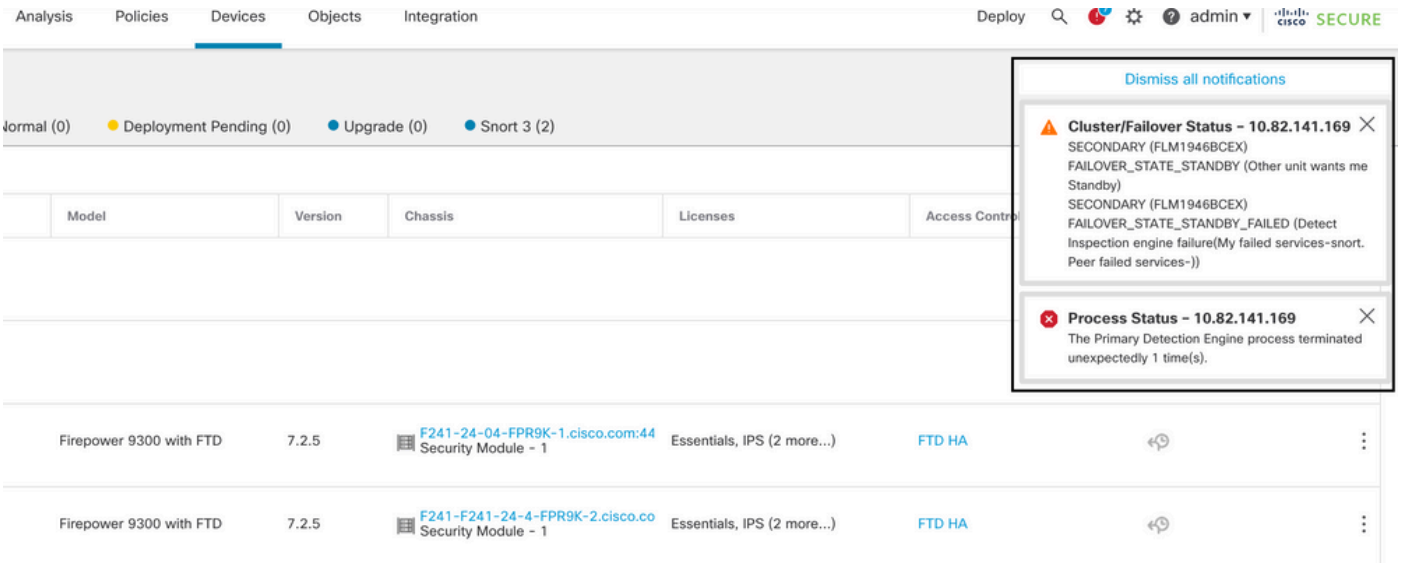
使用snort回溯進行容錯移轉

如果主用裝置上50%以上的Snort例項出現故障，則觸發故障切換。

此圖說明當snort失敗時生成的警報：

若使用Snort追蹤功能，強烈建議收集疑難排解檔案、匯出核心檔案，並與Cisco TAC聯絡。

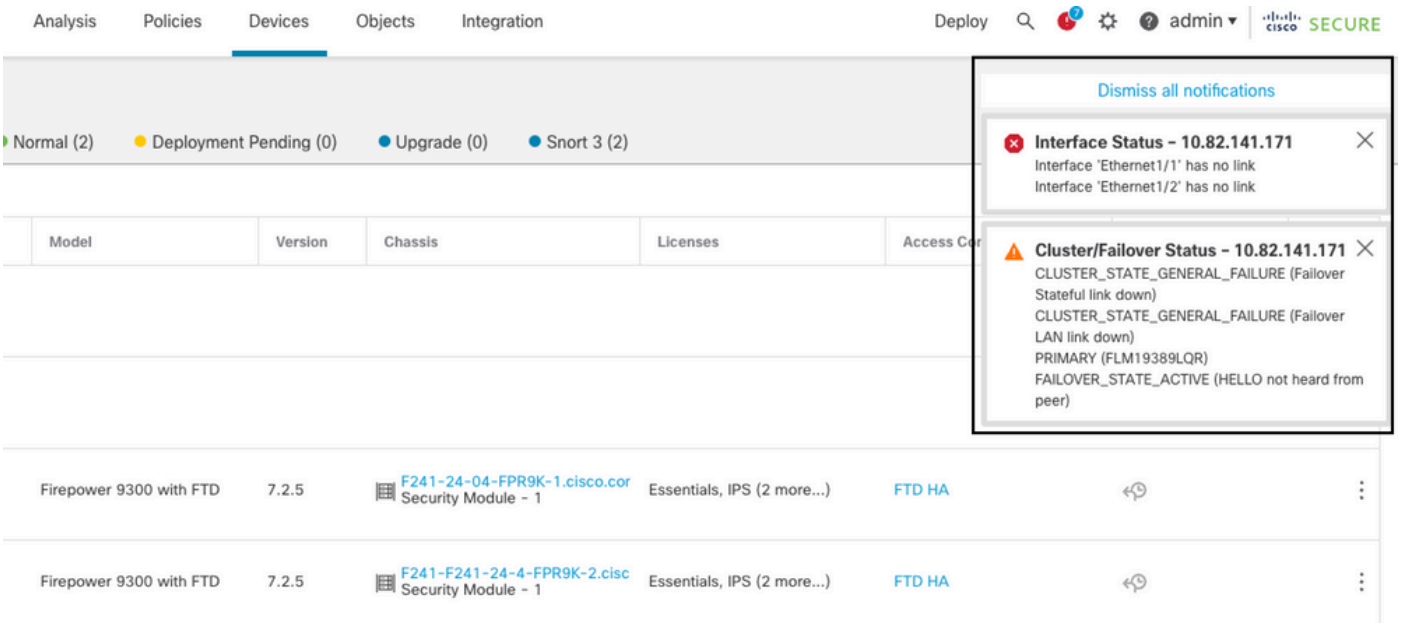
發生電源故障時的故障切換

FTD裝置透過使用hello訊息監控容錯移轉連結來判斷另一個裝置的健康狀況。 當裝置在故障切換鏈路上未收到連續三條hello消息，並且在受監控介面上的測試失敗時，可能會觸發故障切換事件。

此圖說明發生電源故障時生成的警報：
