Beheben von Verbindungsproblemen zwischen CVP OAMP-Server und CVP-Anrufserver

In diesem Dokument wird beschrieben, wie Verbindungsprobleme zwischen dem Cisco Voice Portal (CVP) Operation Console (OAMP)-Server mit dem CVP-Anrufserver behoben werden.

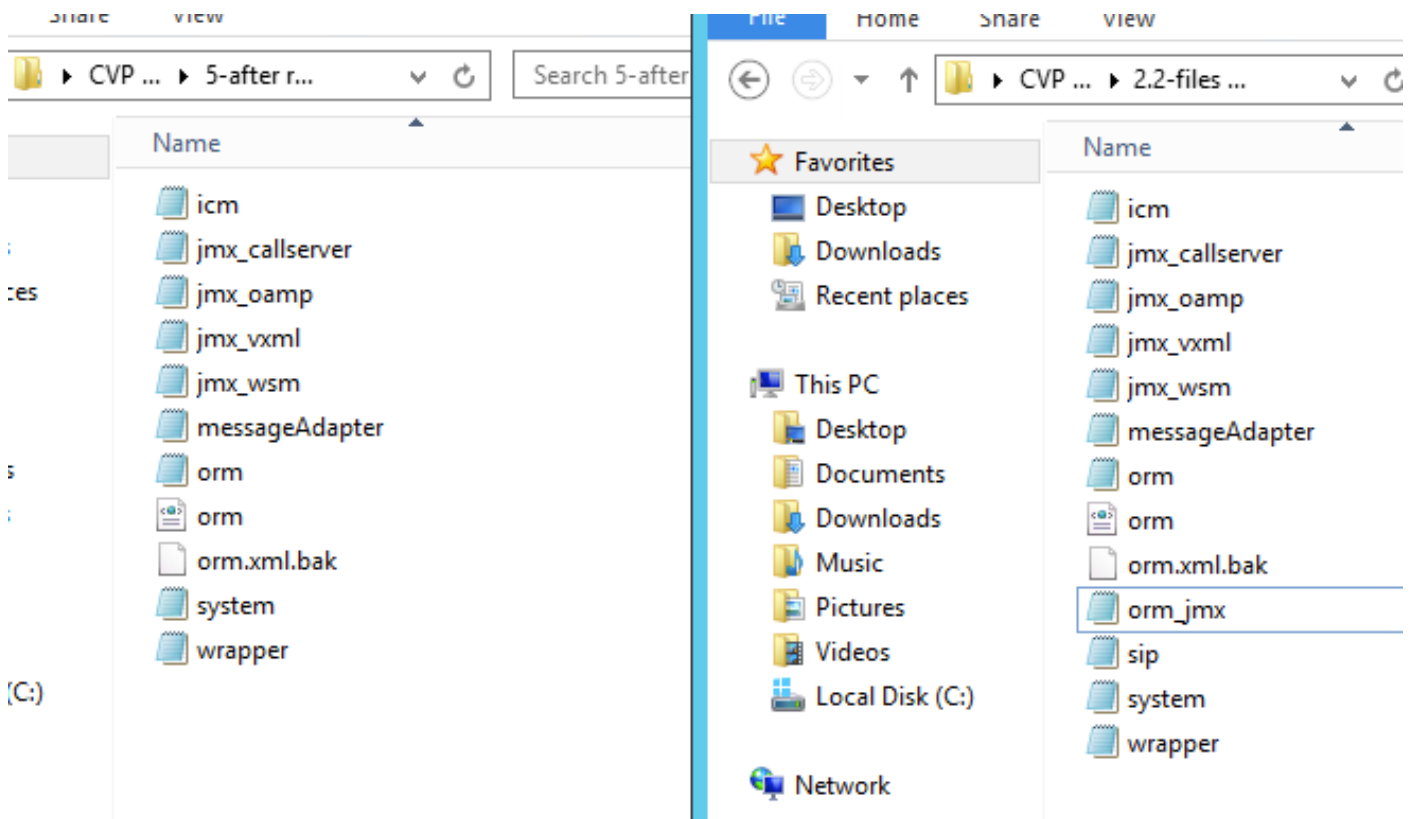
Die aktualisierten Dateien entsprechen fast der Erstbereitstellung, mit Ausnahme der Datei **orm_jmx**.

Re-Image löscht also Nachrichtenbusinformationen, was dazu führt, dass OAMP den CVP-Anrufserver nicht aktualisieren kann. Aus diesem Grund muss der Anrufserver gelöscht werden, damit der Anrufserver eine neue Nachrichtenbuszuweisung akzeptieren kann.
