# Checkliste zur Fehlerbehebung bei Problemen mit der HyperFlex-Servererkennung

In diesem Dokument wird eine Checkliste für alle Fälle beschrieben, in denen die in Cisco Unified Computing System Management (UCSM) integrierten HyperFlex (HX)-Server nicht erkannt werden können.

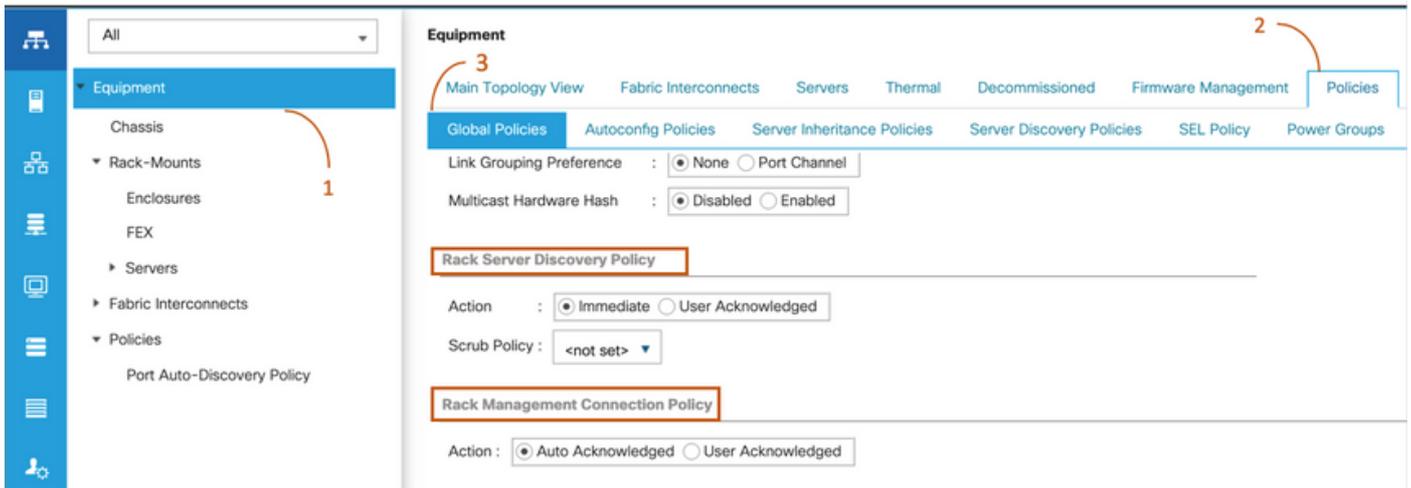
Stellen Sie sicher, dass die Rack-Server-Erkennungsrichtlinie und die Rack-Management-

Verbindungsrichtlinie nicht geändert wurden.

- **Automatisch bestätigt:** Dies ist der empfohlene und standardmäßige Verbindungsmodus für den Rackmount-Server der C-Serie. Wenn der Verbindungsmodus automatisch bestätigt wird, erkennt Cisco UCS Manager unmittelbar nach dem Herstellen der physischen Verbindung den Rack-Server und beginnt mit der Verwaltung des Servers auf der Grundlage der angegebenen Verwaltungsrichtlinie.
- **Benutzer bestätigt:** Wenn der Verbindungsmodus vom Benutzer bestätigt wird, müssen Sie nach dem Herstellen der physischen Verbindung die Verbindung manuell bestätigen und den Verbindungsmodus in der Benutzeroberfläche von Cisco UCS Manager oder der Befehlszeilenschnittstelle von Cisco UCS Manager (CLI) angeben, um mit der Erkennung zu beginnen. Cisco UCS Manager startet die Rackmount-Server-Erkennung der C-Serie erst, wenn Sie den Verbindungsmodus angeben.
